**PROCES-VERBAL
DESCRIPTIF**

**L'AN DEUX MILLE VINGT ET UN
ET LE SIX AVRIL**

Suite au commandement de payer valant saisie immobilière adressé par acte de notre ministère en date du 24 mars 2021, nous procédons ce jour au procès-verbal descriptif d'un immeuble à usage hôtelier comprenant un bâtiment à usage de restaurant divisé en quatorze pièces, un bâtiment à usage d'hôtel divisé en dix-huit chambres avec accueil, salle de petit-déjeuner, deux réserves, toilettes et divers.

Sur un terrain autour situé à LE PIAN-MEDOC (Gironde) 33290, 1160 route de Soulac, cadastré section BV n°10 et 11 pour une contenance totale de 98 a 96 ca.

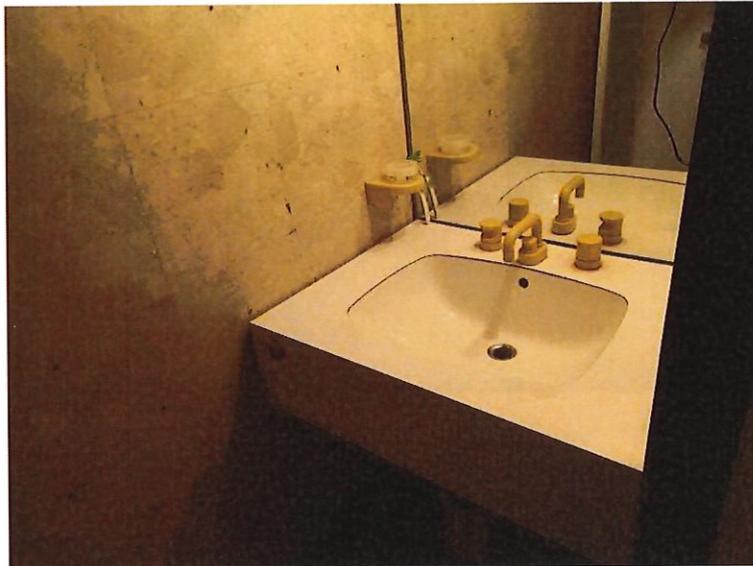
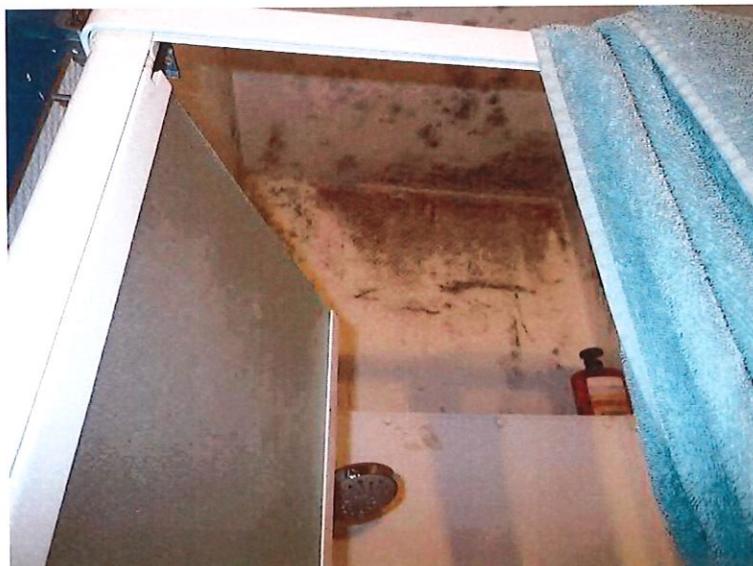
A l'opposé dans la pièce, il y a une petite douche en plastique. Au-dessus, la toile de verre est piquée par la moisissure.

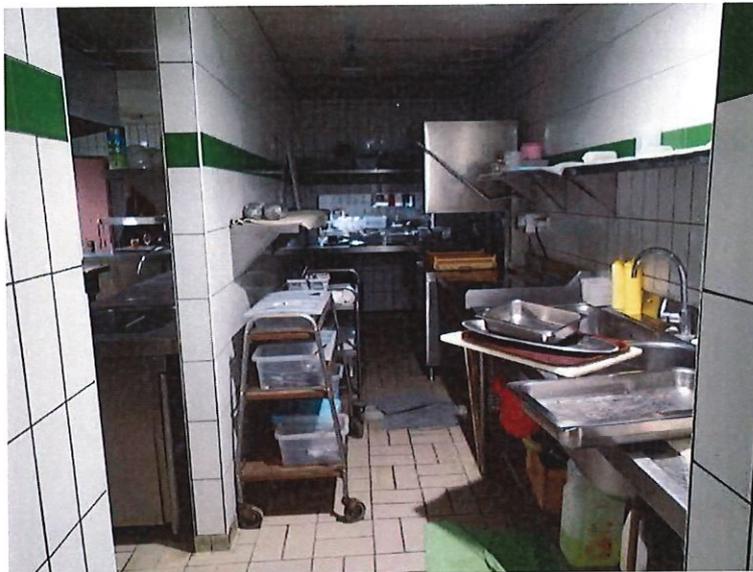
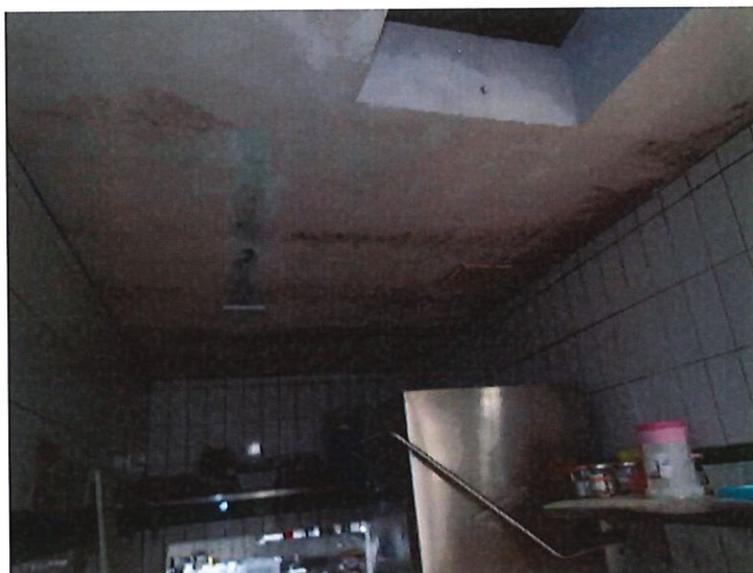
Le plafond est en plâtre peint fortement moisi.

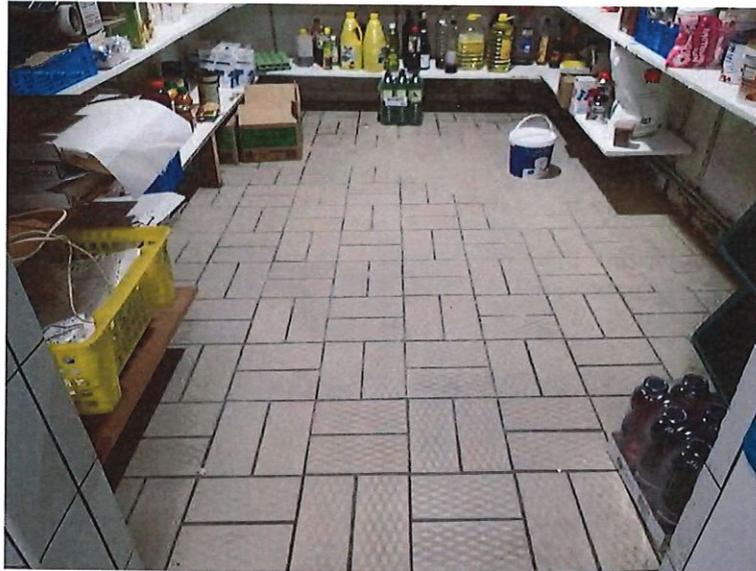
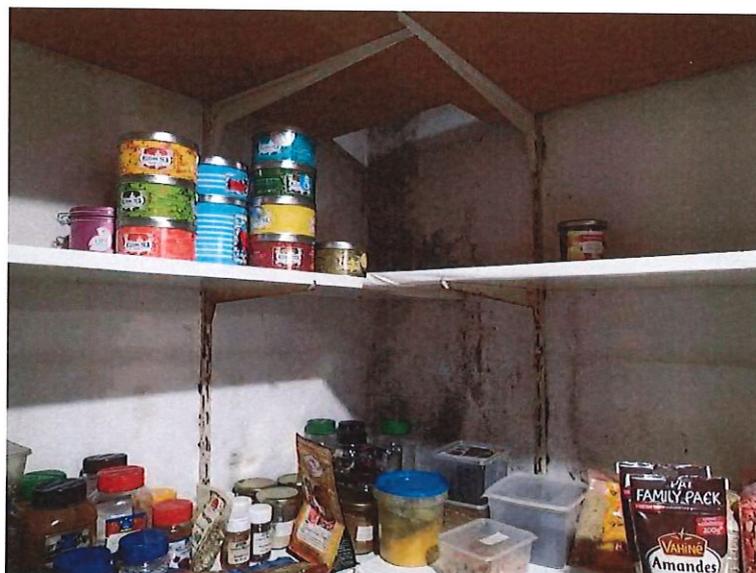
Les murs sont en plâtre peint garnis d'étagères avec de la moisissure.

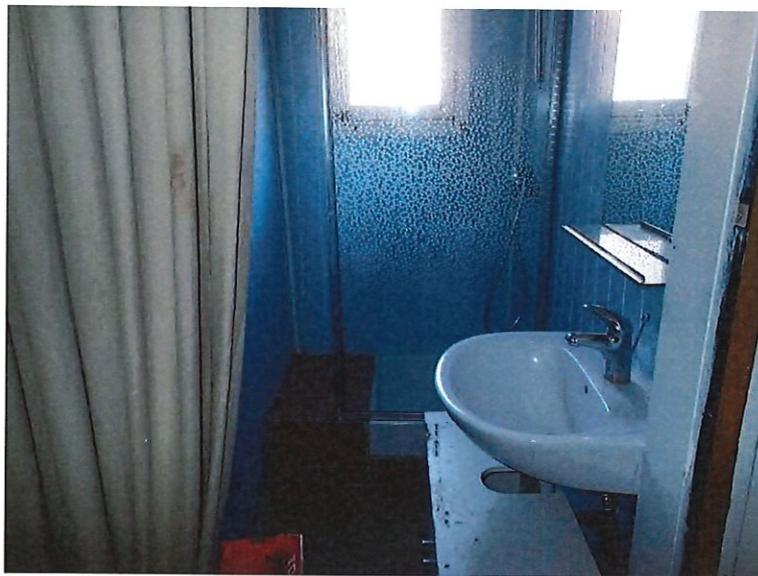
Le plafond est constitué d'un lambris. La peinture s'écaille fortement.

Nous trouvons un lavabo monté sur un placard en mauvais état et il y a une douche.

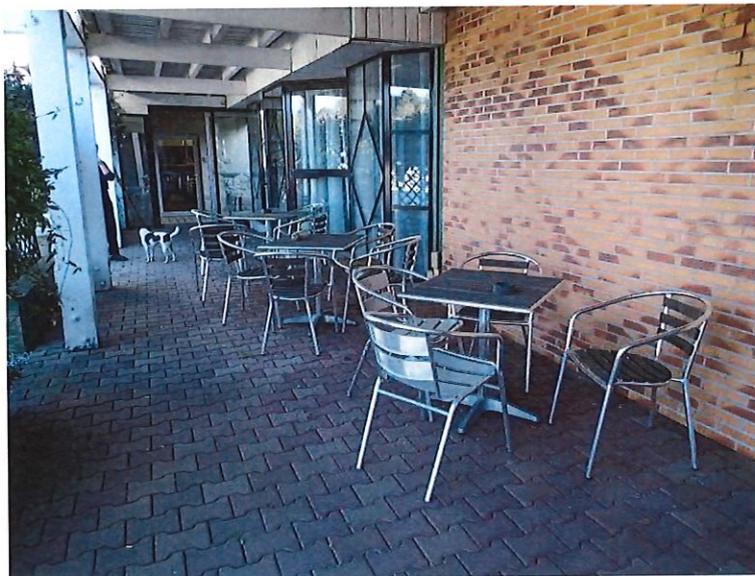
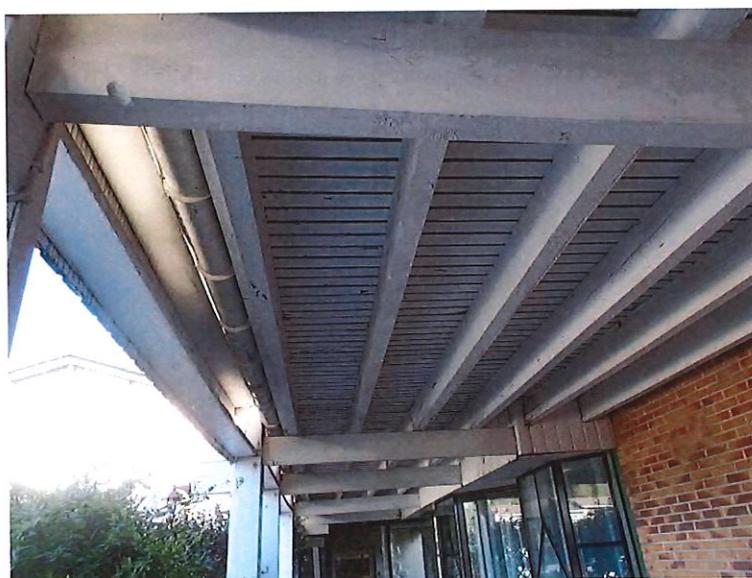
Les murs sont pour partie vitrés et pour partie recouverts de briquettes et il y a un avant-toit constitué de bois peint. La peinture s'écaille.

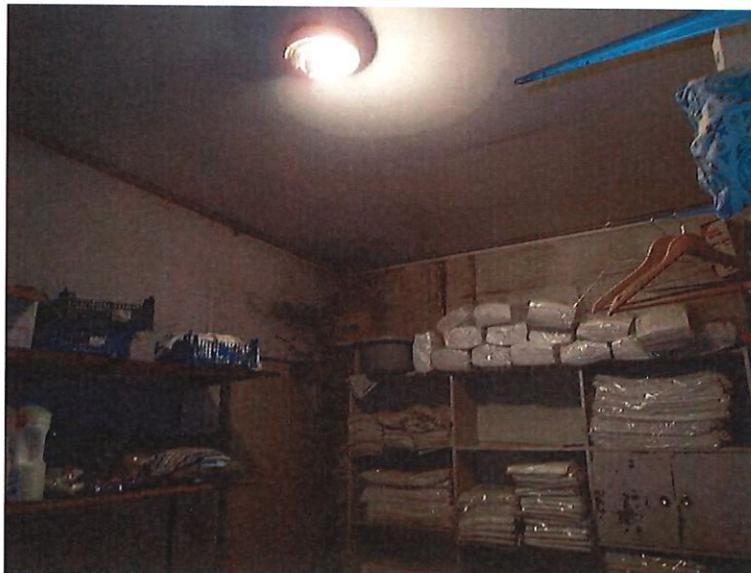
Le plafond est en plâtre peint. A noter la présence d'infiltrations.
