# Dossier Technique Immobilier

Numéro de dossier : SOCIETE GENERALE/VENTE - SCI  
ALMEPA - CP210029-LCO /DPO  
Date du repérage : 16/11/2022

Adresse : ..... **1160 Route de Soulac**

Commune : ..... **33290 LE PIAN MEDOC**

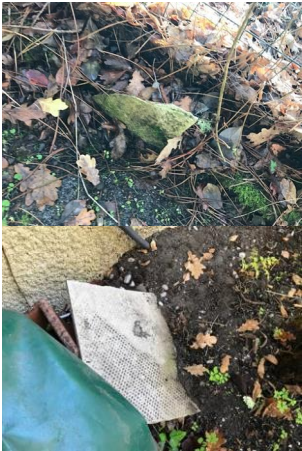
Extérieur - Jardin	Identifiant: M002 Description: Eléments libres déplaçables de type plaques planes Liste selon annexe.13-9 du CSP: B	Présence d'amiante (Sur décision de l'opérateur)	Matériau dégradé (étendue ponctuelle)  <b>Résultat</b> EP**  <b>Préconisation</b> : Il est recommandé de réaliser une évaluation périodique.

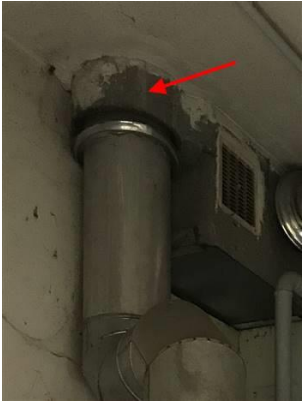
Localisation	Identifiant + Description	Conclusion (justification)	Etat de conservation** et préconisations*	Photo
Extérieur - Local chaudière (présence de mobilier lourd)	Identifiant: M006 Description: Conduits Liste selon annexe.13-9 du CSP: B	Présence d'amiante (Sur décision de l'opérateur)	Matériau non dégradé  <b>Résultat</b> EP**  <b>Préconisation :</b> Il est recommandé de réaliser une évaluation périodique.

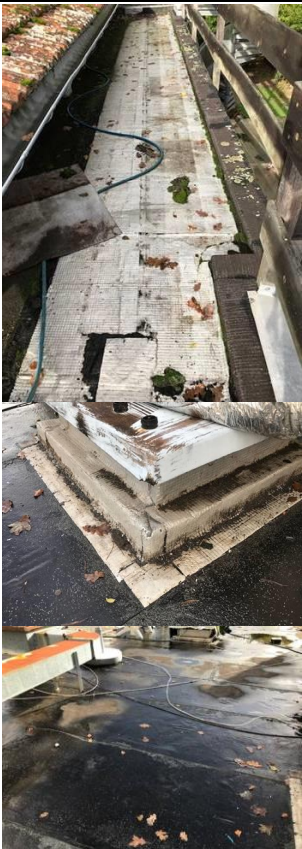
Localisation	Identifiant + Description	Justification	Etat de conservation et préconisations	Photo
Couverture	Identifiant: M003 Description: Bardeaux bitumineux Liste selon annexe.13-9 du CSP: B	Non prélevé pour ne pas altérer sa fonction	Matériau dégradé (étendue ponctuelle)  <b>Résultat</b> EP**  <b>Préconisation :</b> Il est recommandé de réaliser une évaluation périodique.  <b>Recommandation :</b> A l'extérieur de l'habitation, il a été repéré des produits ou matériaux susceptibles de contenir de l'amiante (revêtement d'étanchéité bitumineux). Une analyse en laboratoire amiante devra être réalisée sur ces matériaux en cas de travaux afin de conclure à leurs propriétés relatives à l'amiante. (Rapport conforme au décret du 3 juin 2011 et arrêté du 12 décembre 2012 Listes A et B).

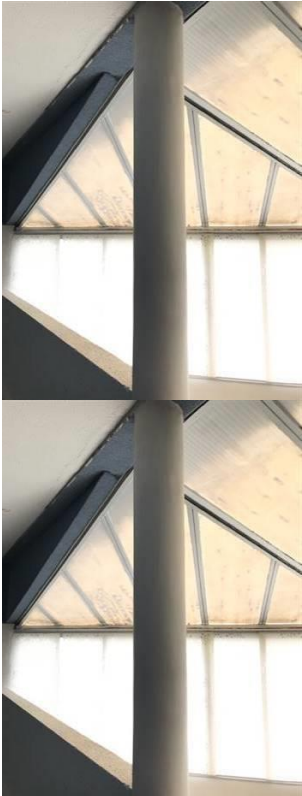
Localisation	Identifiant + Description	Justification	Etat de conservation et préconisations	Photo
Immeuble Niv 1 - Couloir distribution chambres	Identifiant: M004 Description: Poteaux <u>Liste selon annexe.13-9 du CSP: B</u>	Prélèvement destructif	<p>Matériau dégradé (étendue ponctuelle)</p> <p><b>Résultat</b> EP**</p> <p><b>Préconisation :</b> Il est recommandé de réaliser une évaluation périodique.</p> <p><b>Recommandation :</b> Il conviendra de réaliser une analyse en laboratoire amiante en cas de travaux afin de conclure à leurs propriétés relatives à l'amiante</p>

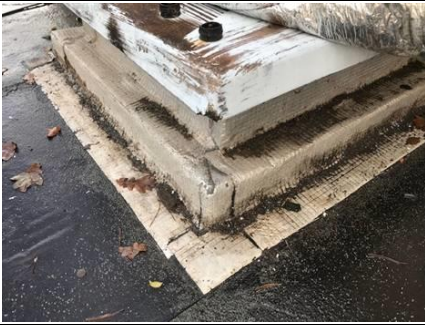
Photo n° PhA004  
Localisation : Couverture  
Ouvrage : Toitures  
Partie d'ouvrage : Bardeaux bitumineux  
Description : Bardeaux bitumineux

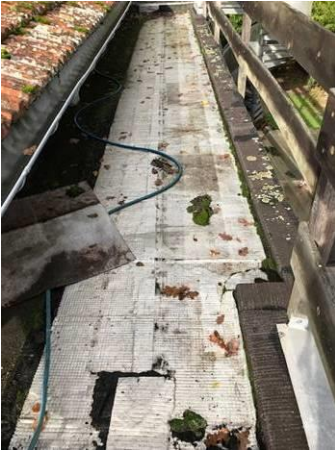
Photo n° PhA004  
Localisation : Couverture  
Ouvrage : Toitures  
Partie d'ouvrage : Bardeaux bitumineux  
Description : Bardeaux bitumineux

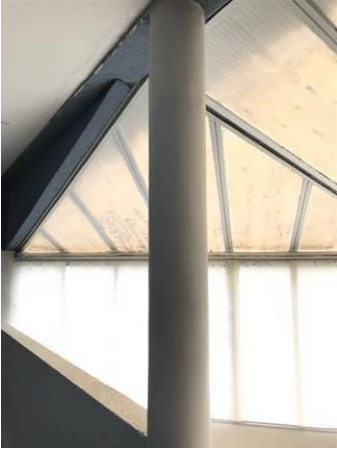
Photo n° PhA005  
Localisation : Immeuble Niv 1 - Couloir distribution chambres  
Ouvrage : Murs, Cloisons "en dur" et Poteaux (périphériques et intérieurs)  
Partie d'ouvrage : Poteaux  
Description : Poteaux
