**PROCES-VERBAL
DESCRIPTIF**

**L'AN DEUX MILLE VINGT-DEUX
ET LE SEPT JUILLET**

Le bien est un atelier de réparation automobile, mitoyen côté droit.

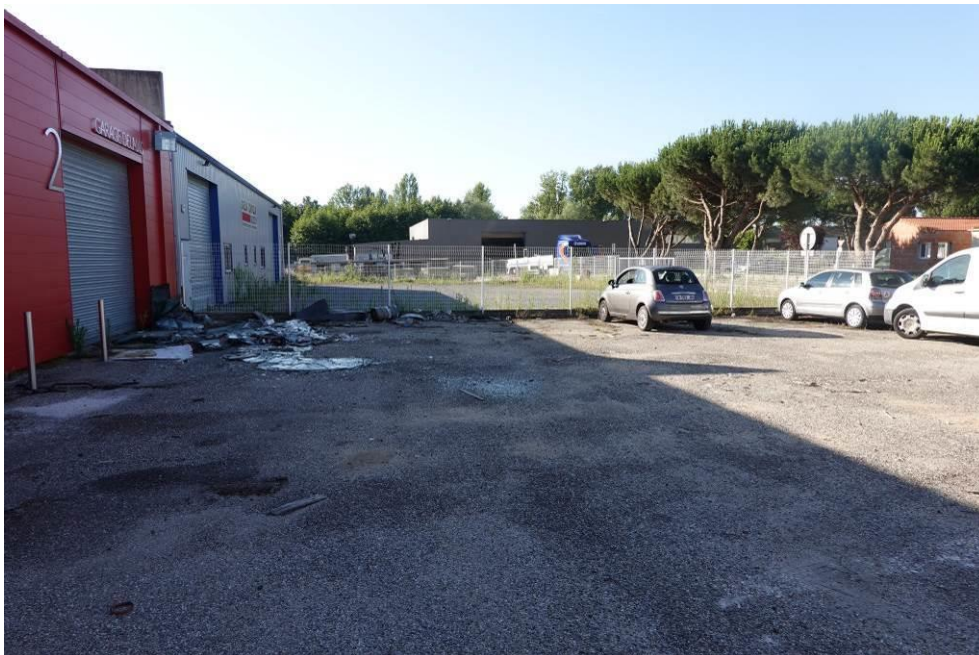
Côté droit, côté mitoyen, nous trouvons une clôture constituée d'un soubassement en béton avec grillage plastifié.

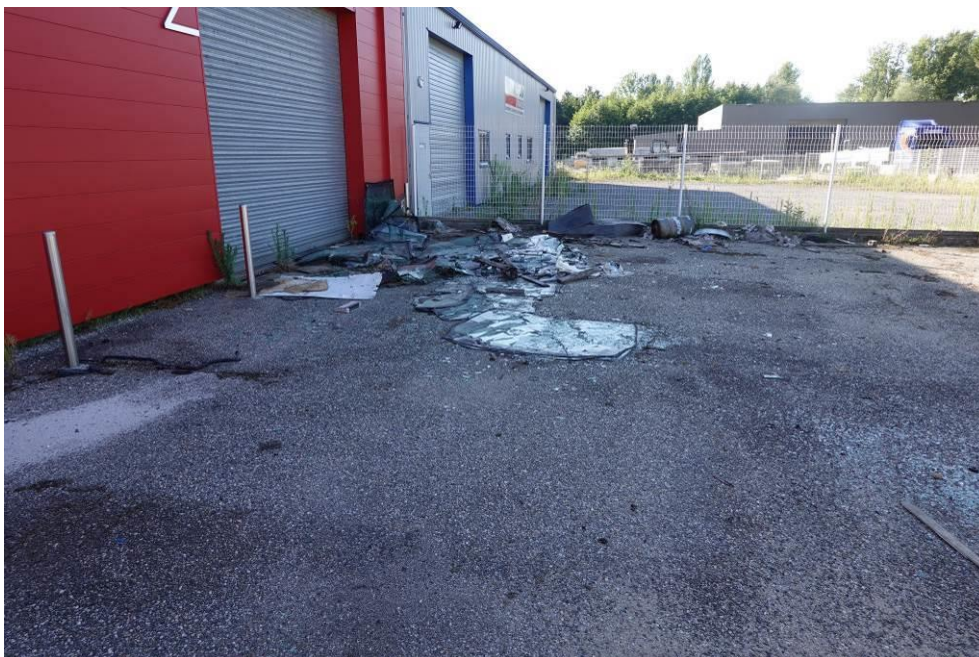
A ce niveau, il y a les restes de pare-brise cassés.

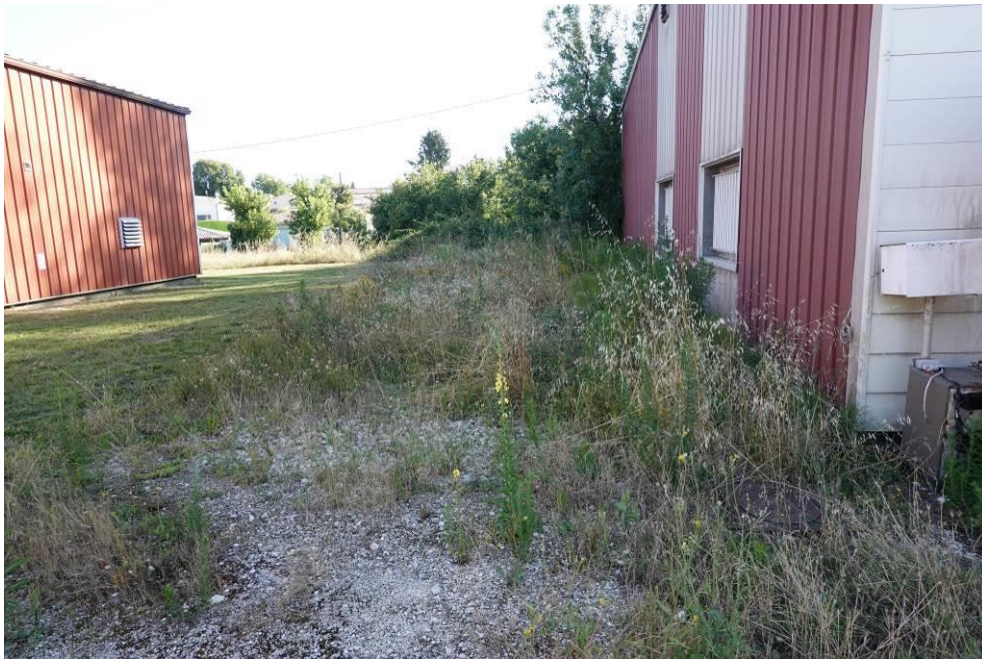
Côté opposé, le long du pignon du bâtiment, nous retrouvons un espace avec des herbes folles.

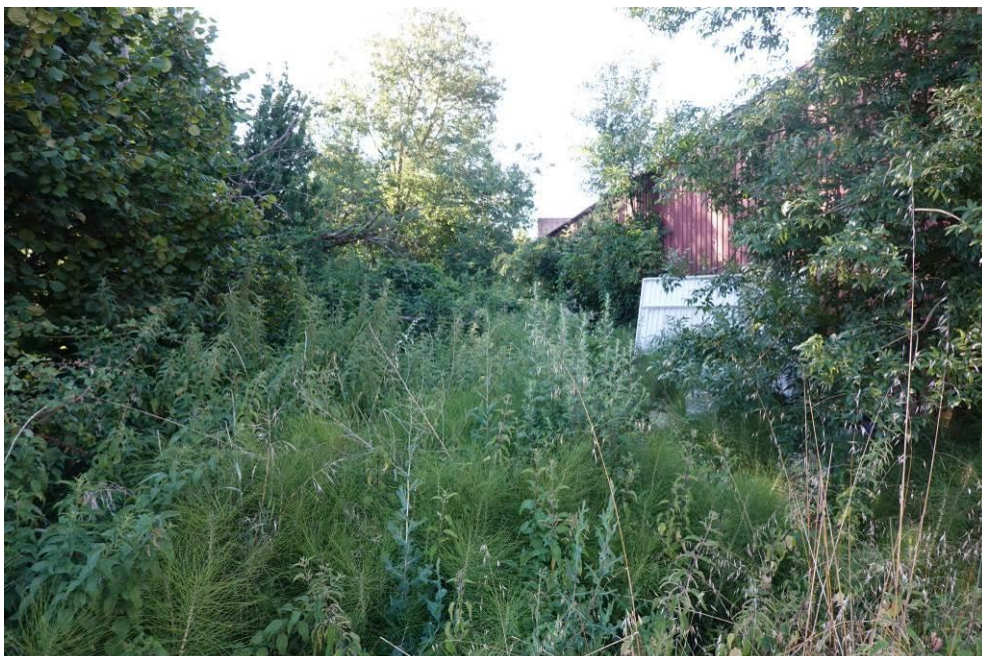
A l'arrière du bâtiment, nous retrouvons un espace avec la végétation qui a poussé de façon anarchique.

Il y a ce qui semble être une porte de garage et des débris entreposés là.

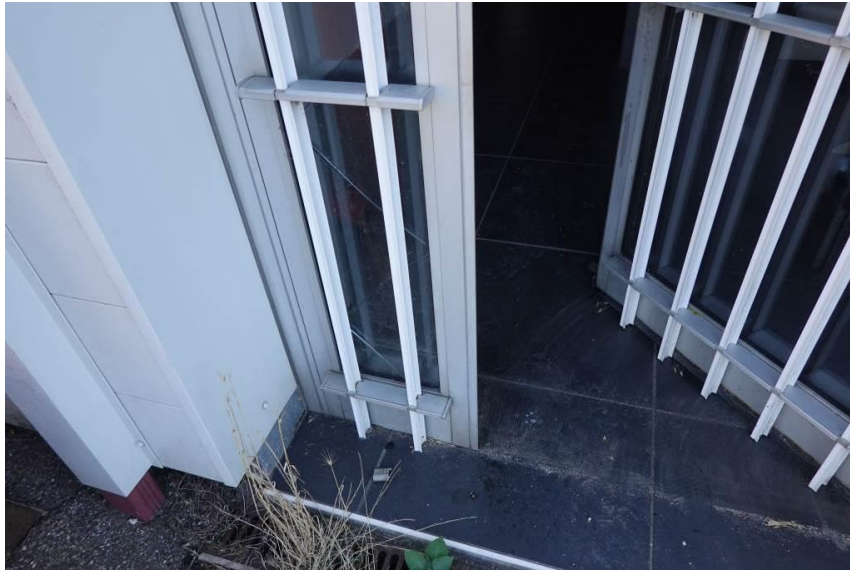
Comme je précisais, nous pénétrons dans la partie bureaux par une porte en aluminium vitrée. Au niveau de la partie gauche, la vitre est cassée.

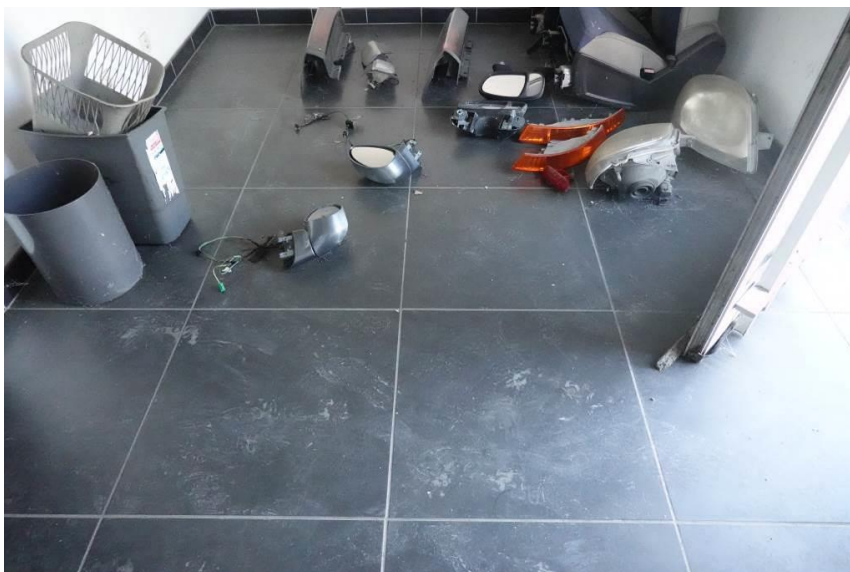
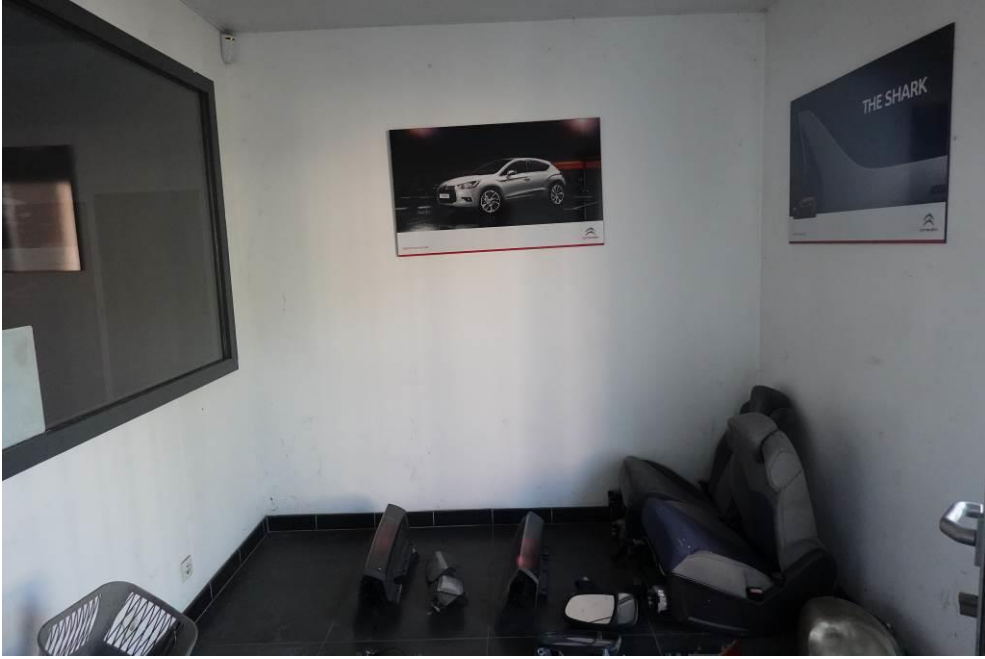
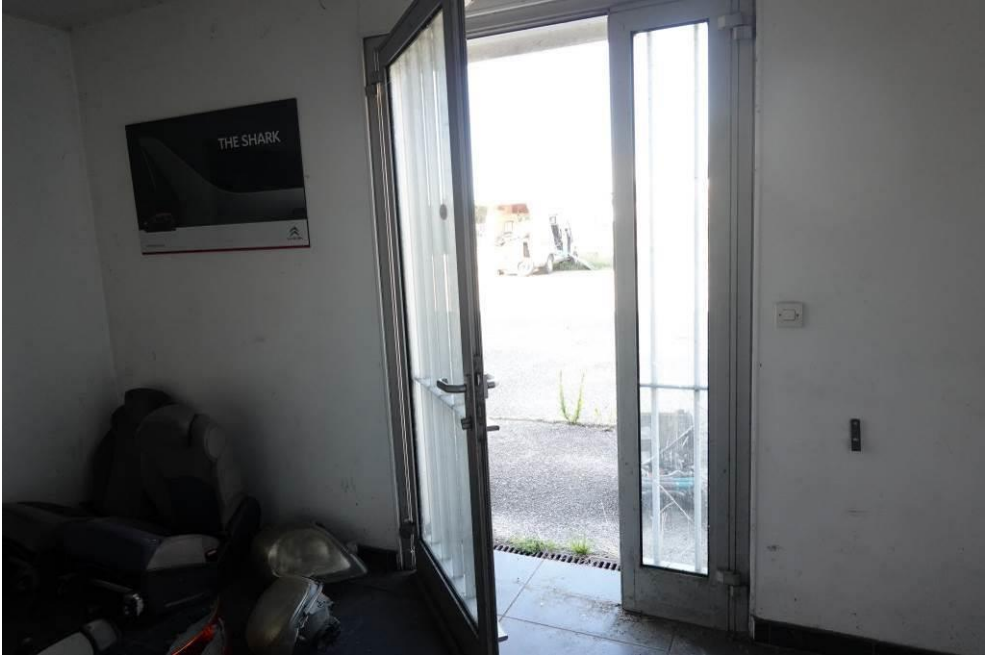
Accueil :

Le sol est recouvert d'un carrelage sale et poussiéreux.

Il a été laissé des phares et deux fauteuils.

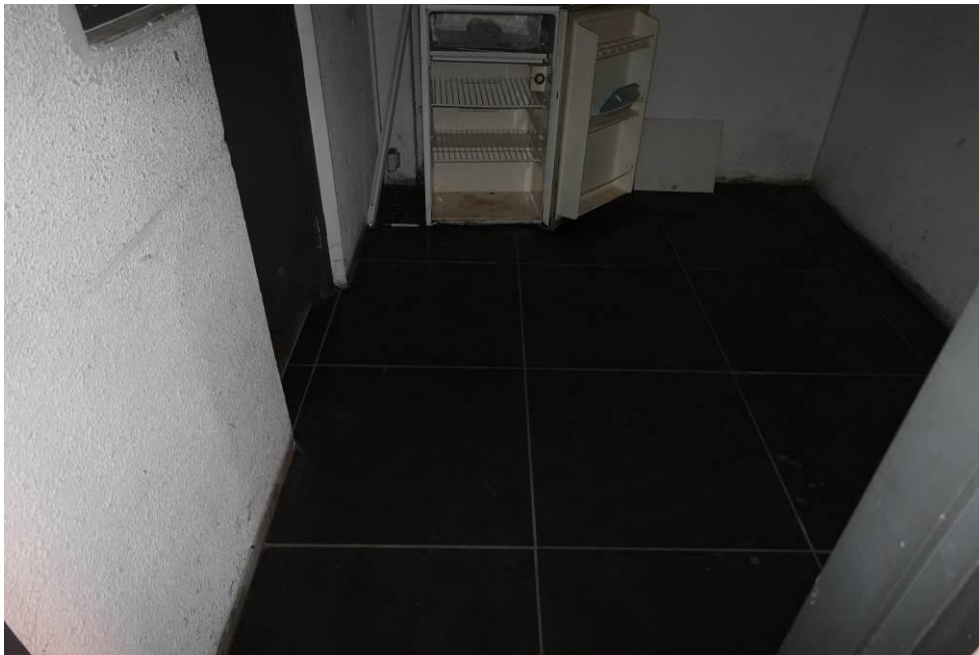
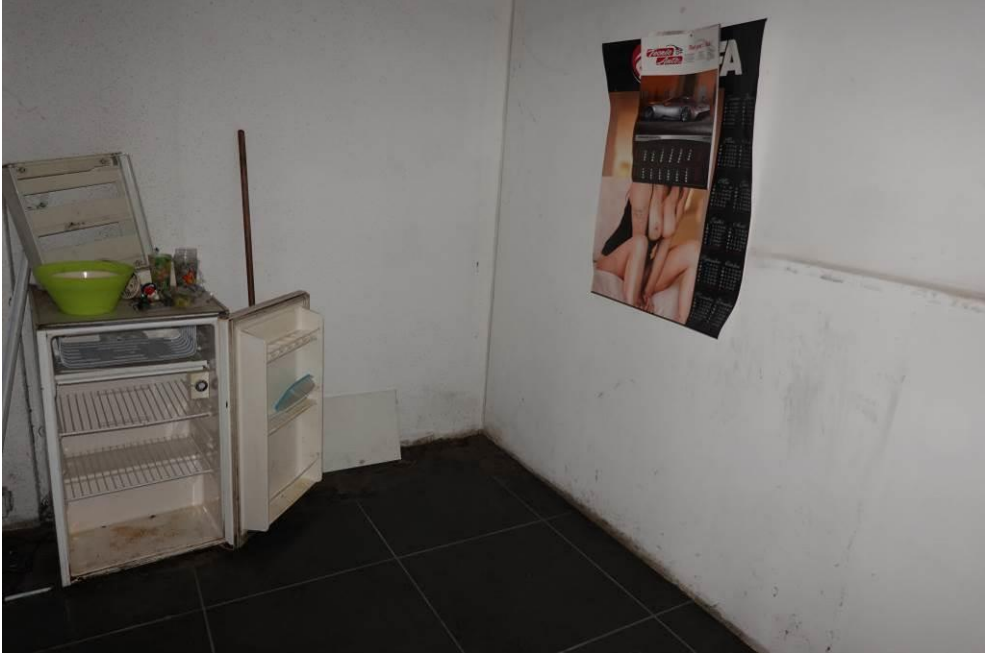
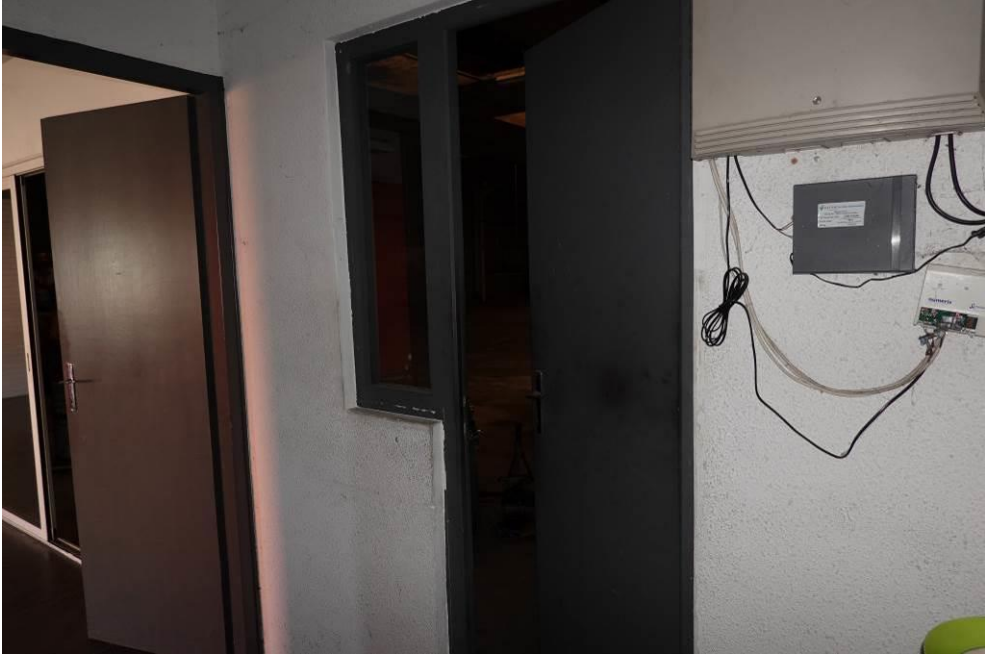
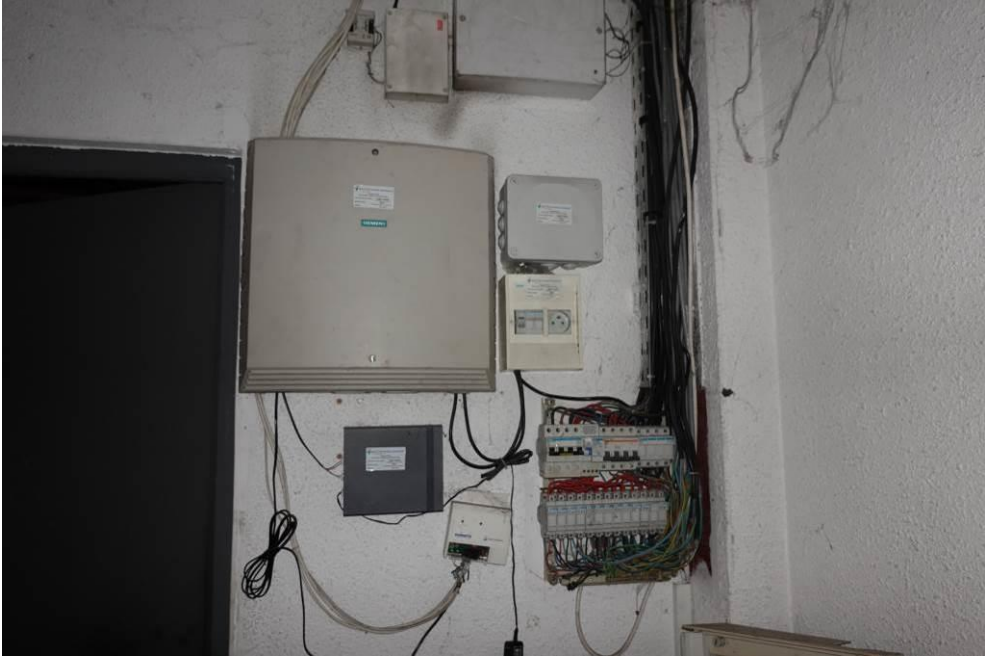
Pièce à usage de cuisine :

Il n'y a plus de plinthe.

Les murs sont recouverts d'un enduit défraîchi et taché, il y a de nombreuses toiles d'araignées.

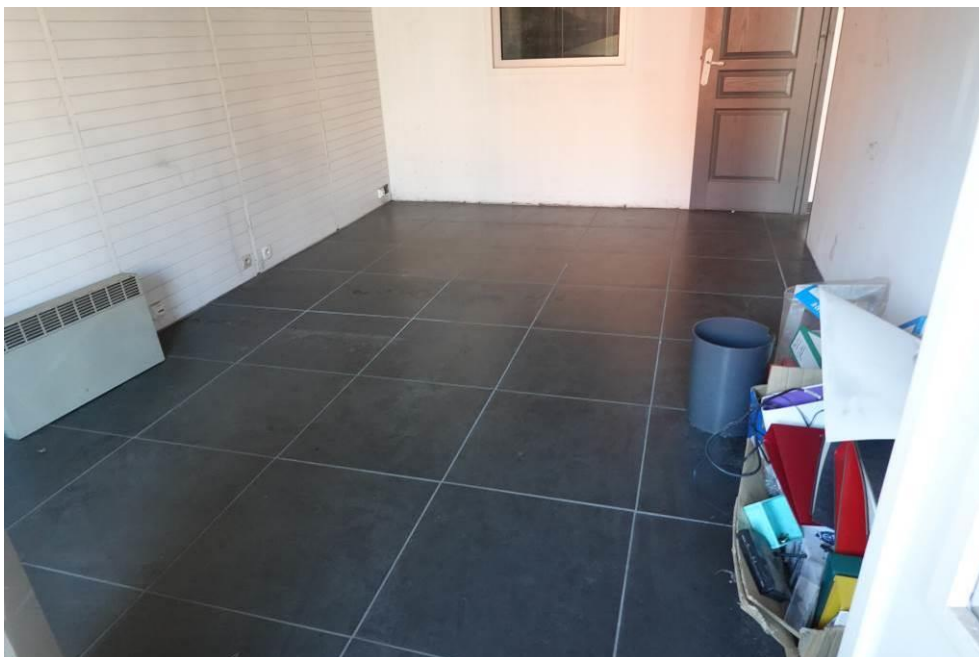
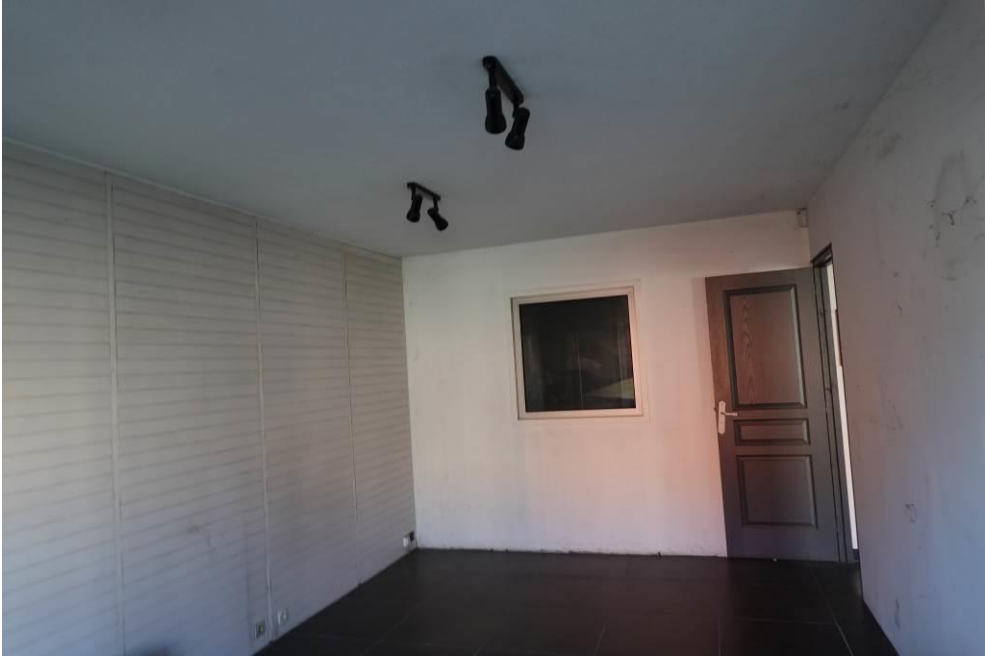
Bureau :

Nous y accédons par une double-porte en bois peint pour partie vitrée, poussiéreuse et sale.

Le sol est recouvert d'un carrelage identique aux pièces précédentes, taché.

Les murs sont constitués de plâtre peint, très poussiéreux pour partie et pour la partie opposée, de lambris en bois.

Le plafond est recouvert d'un enduit gouttelettes sale et poussiéreux.

Nous sortons de cette pièce vers l'accueil par une porte en bois peint, la poignée est dévissée.

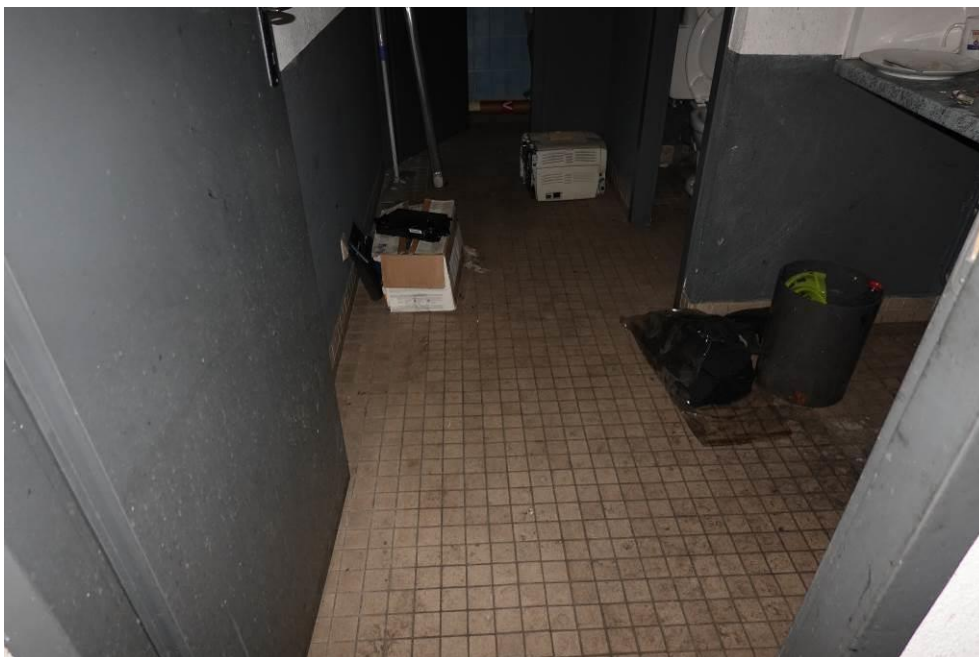
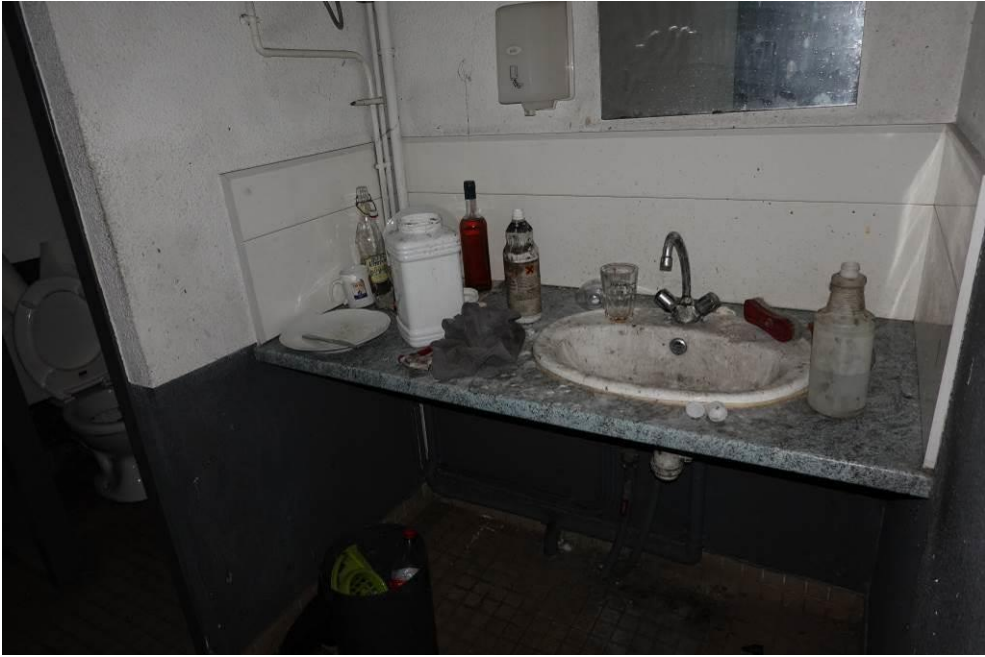
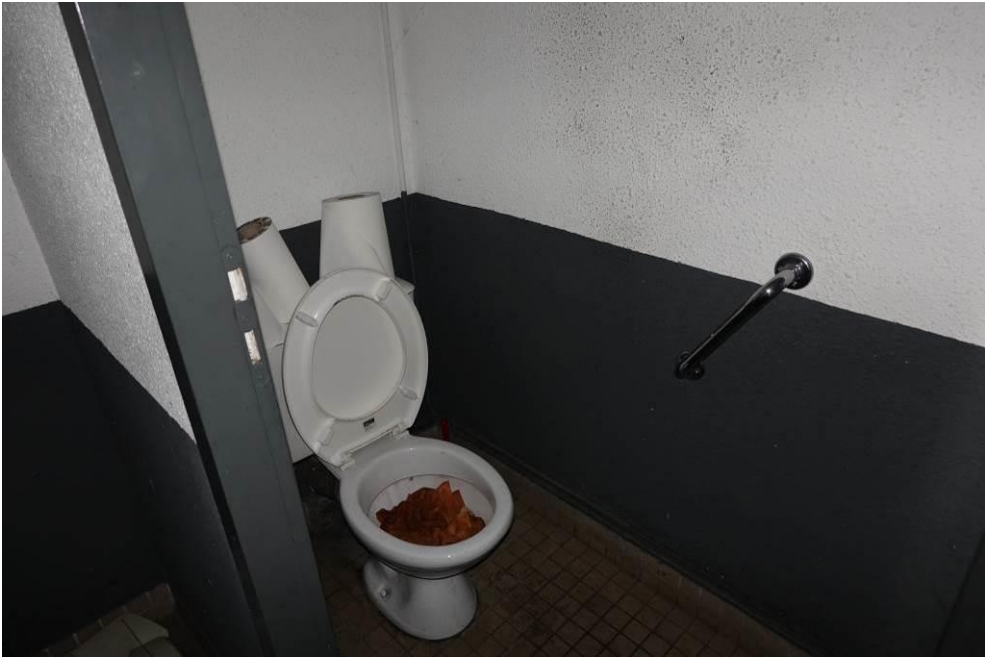
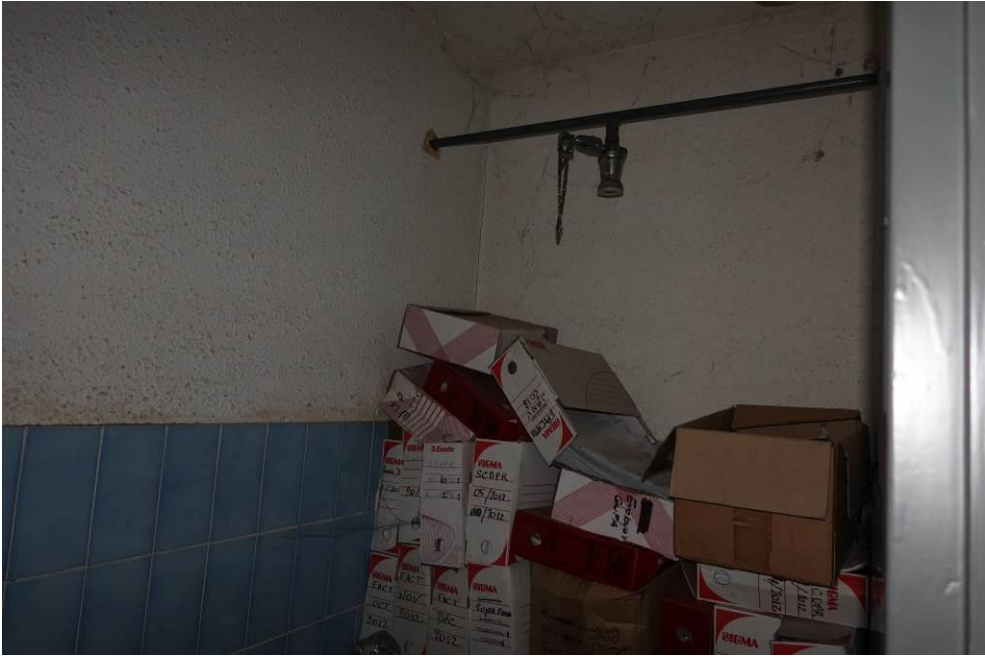
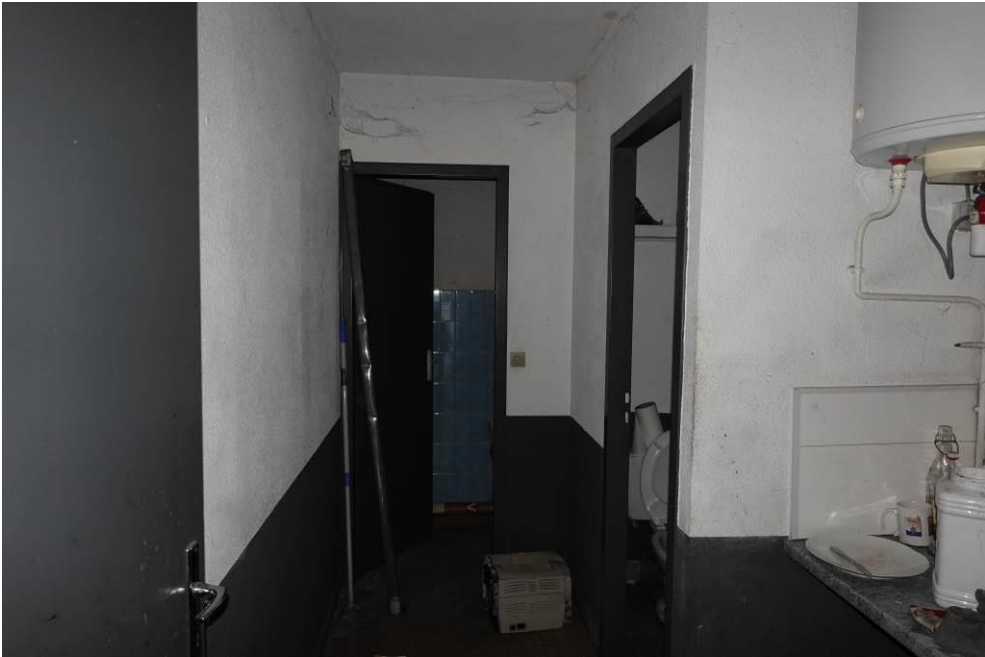
Sanitaires :

Les murs sont recouverts d'un enduit gouttelettes peint, le tout est sale. Il y a des projections nombreuses.

Le plafond est recouvert d'un enduit gouttelettes, il y a des taches et de nombreuses toiles d'araignées.

Cette pièce est équipée d'un plan horizontal avec lavabo et robinet col-de-cygne, le tout est crasseux.

Les murs sont recouverts d'un enduit gouttelettes ainsi que le plafond. Il y a des toiles d'araignées nombreuses, des traces de frottement de chaque côté de la cuvette. Celle-ci est remplie de papier.

Au plafond, il y a une arrivée lumineuse constituée d'une applique qui est cassée.

Les murs sont pour partie carrelés et recouverts de plâtre peint. Le tout est sale. Il y a des toiles d'araignées nombreuses.

Le bac est invisible du fait de la présence de nombreuses archives.

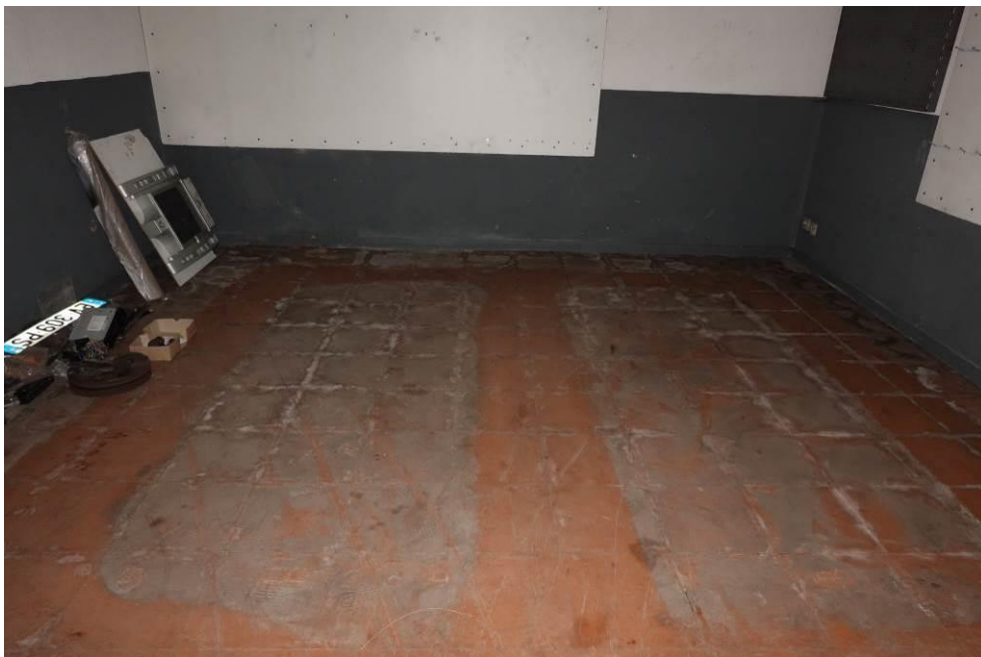
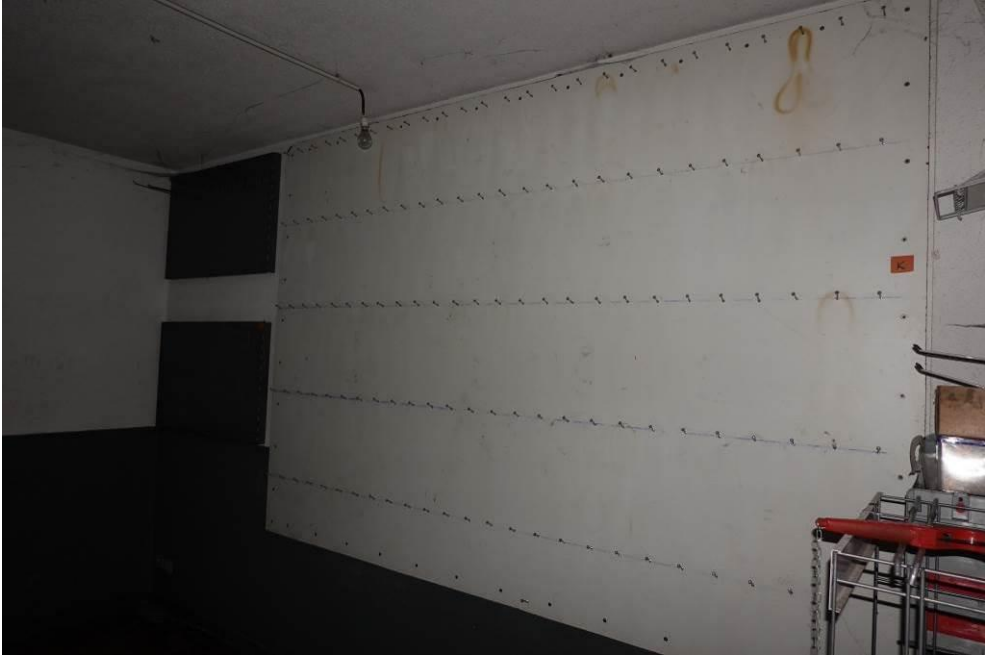
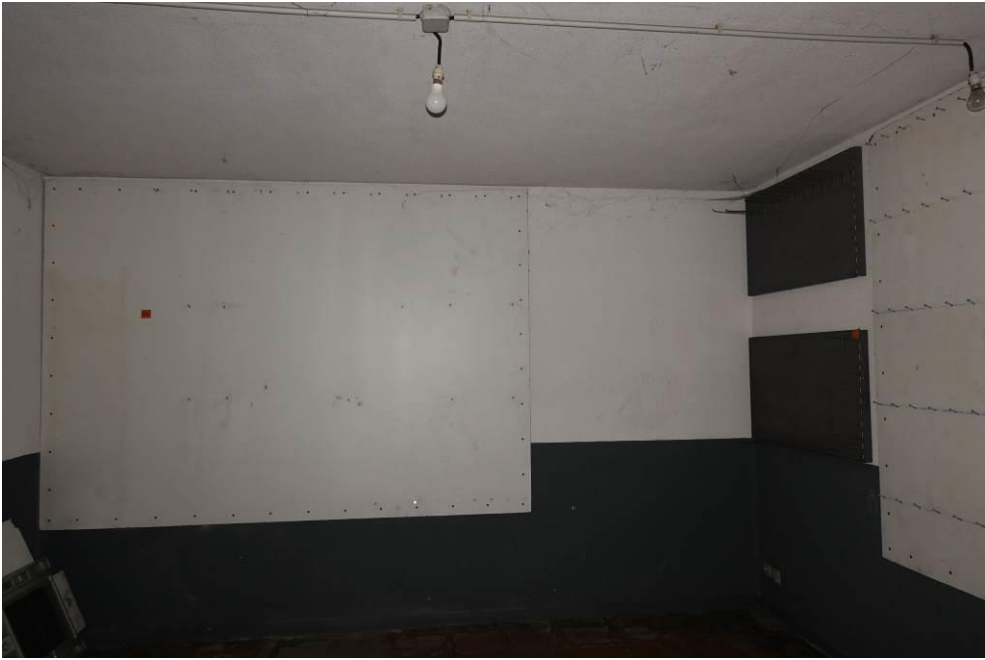
Atelier :

Le sol est constitué d'un revêtement plastique en carreaux sales et rayés.

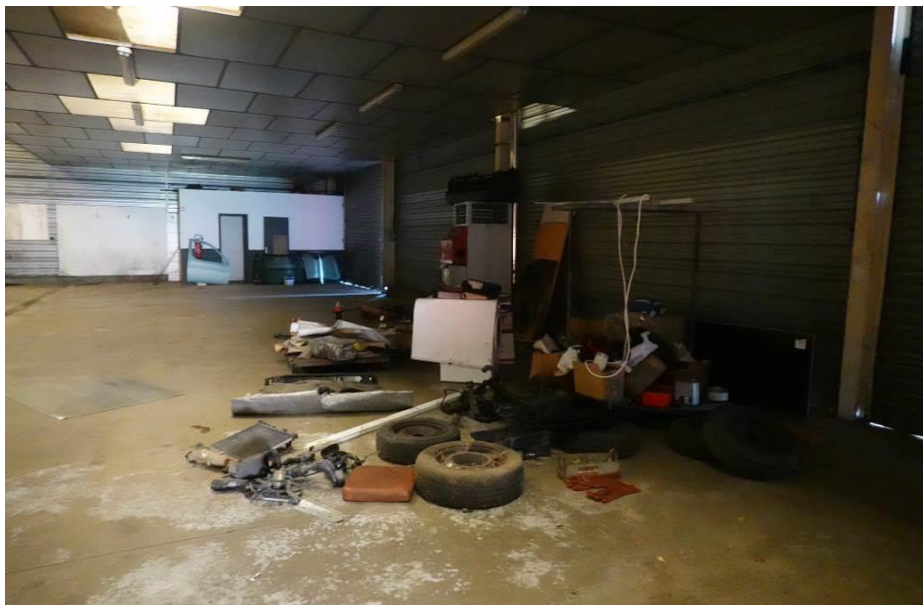
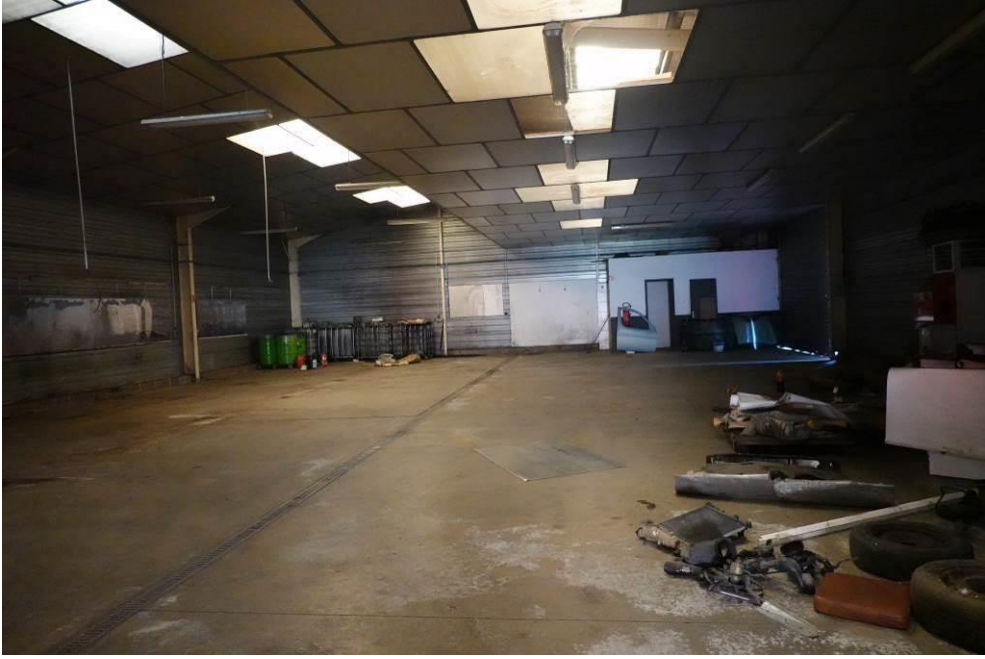
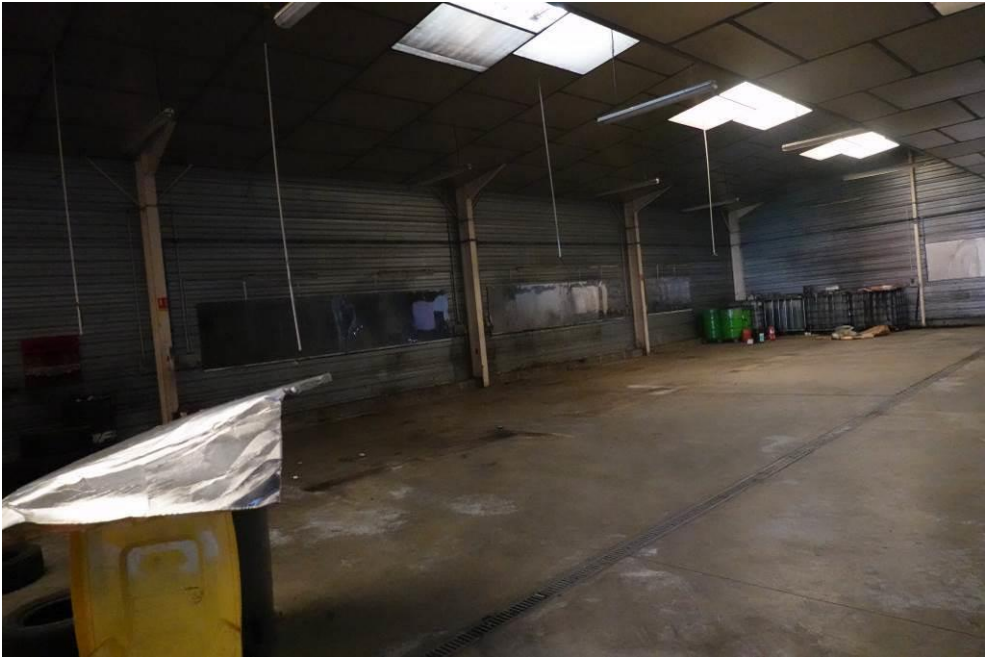
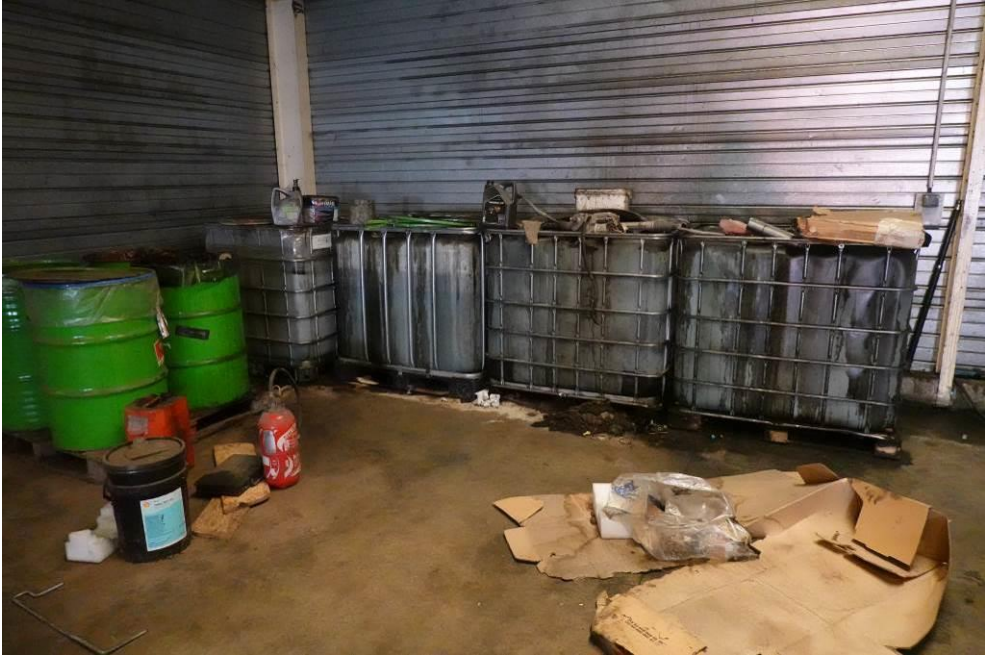
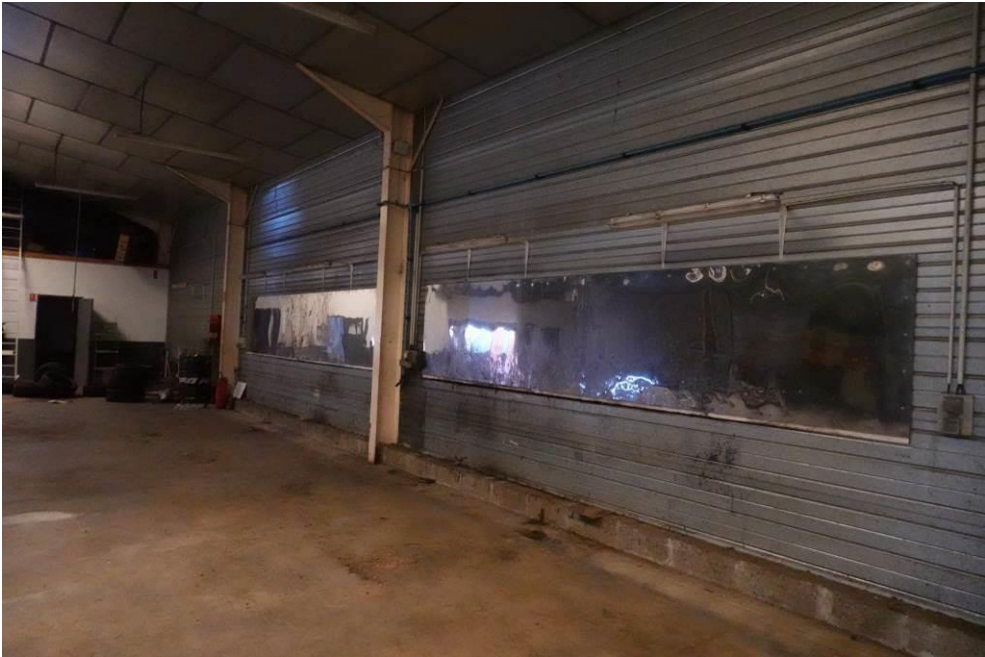
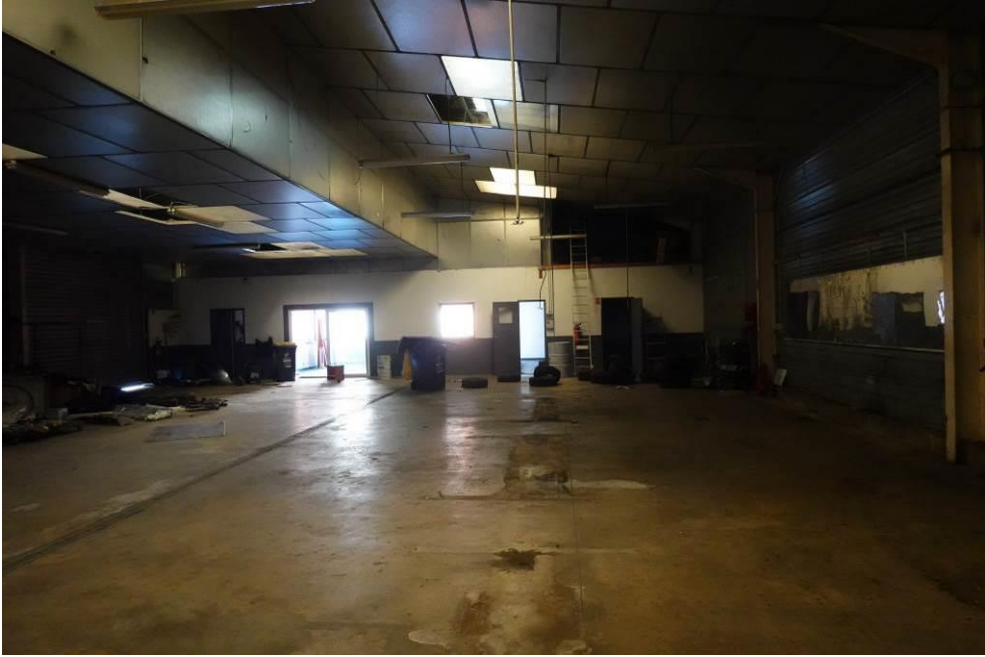
Atelier :

Le sol est constitué d'une chape en béton quartz lisse. Elle est sale, il y a des traces d'usure marquées.

Nous retrouvons quatre plots de quatre vis sortant du sol, il y a également des empreintes avec des douilles matérialisant également la fixation d'ancien pont Cette chape est tachée sur toute sa surface.

Nous trouvons en fond de pièce, des bacs et bidons avec huile et pièces de moteur notamment des filtres à huile. A ce niveau, le sol est taché.

Il a été laissé également des pneus, diverses pièces qui jonchent le sol.
