## **PROCES-VERBAL DESCRIPTIF**

**L'AN DEUX MILLE VINGT-DEUX  
ET LE DIX-NEUF JUILLET**

L'immeuble dont il s'agit est une maison à usage d'habitation située à BORDEAUX, 183 rue des Orangers et 62 rue des Pins Francs, cadastré section YE – N°0319 pour une contenance totale de 04 a et 19 ca.

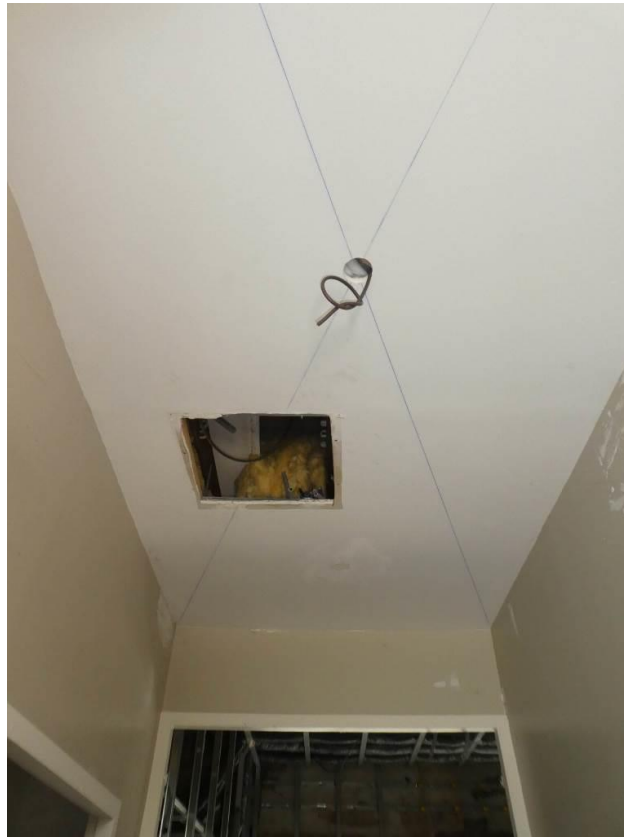
Dans la distribution derrière l'entrée, l'ensemble de la partie basse est en rénovation. Le sol est brut.

Les murs, nous avons une peinture, actuellement en cours de rénovation.

Au plafond, idem.

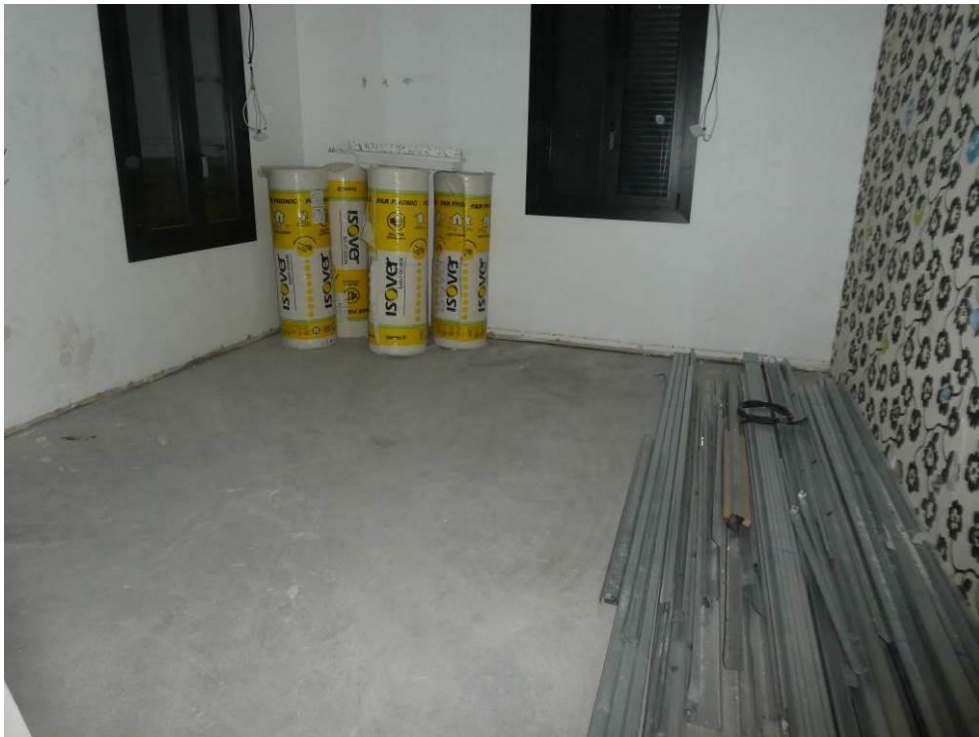
Sur la gauche, l'emplacement de la future chambre parentale.

Les structures de sol, murs et plafond sont en cours de rénovation.

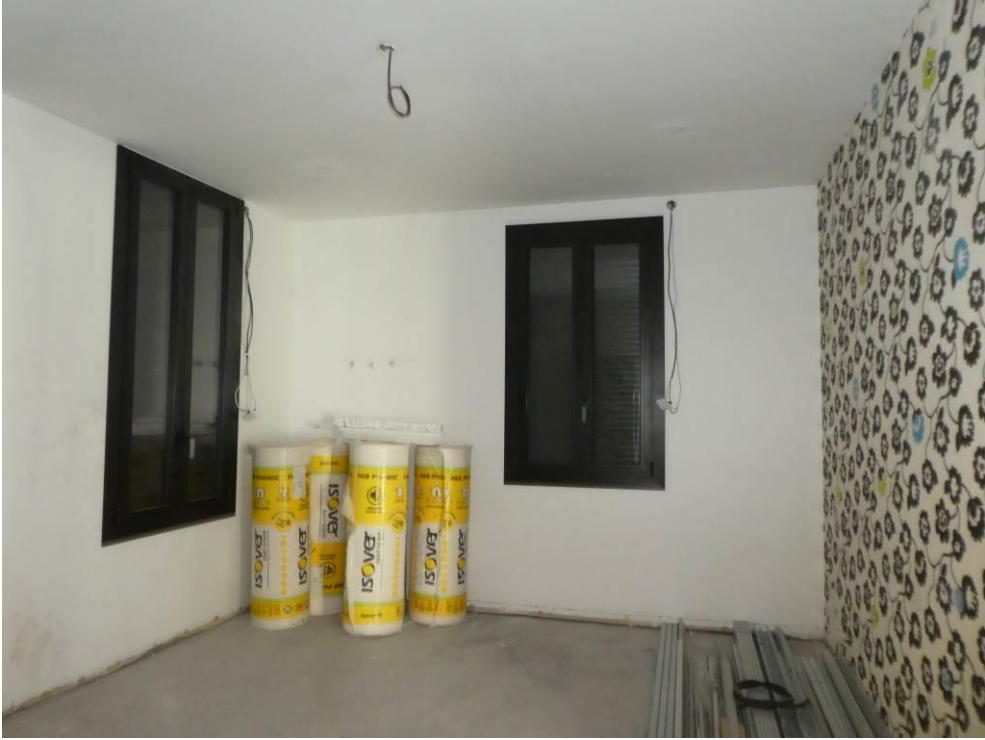
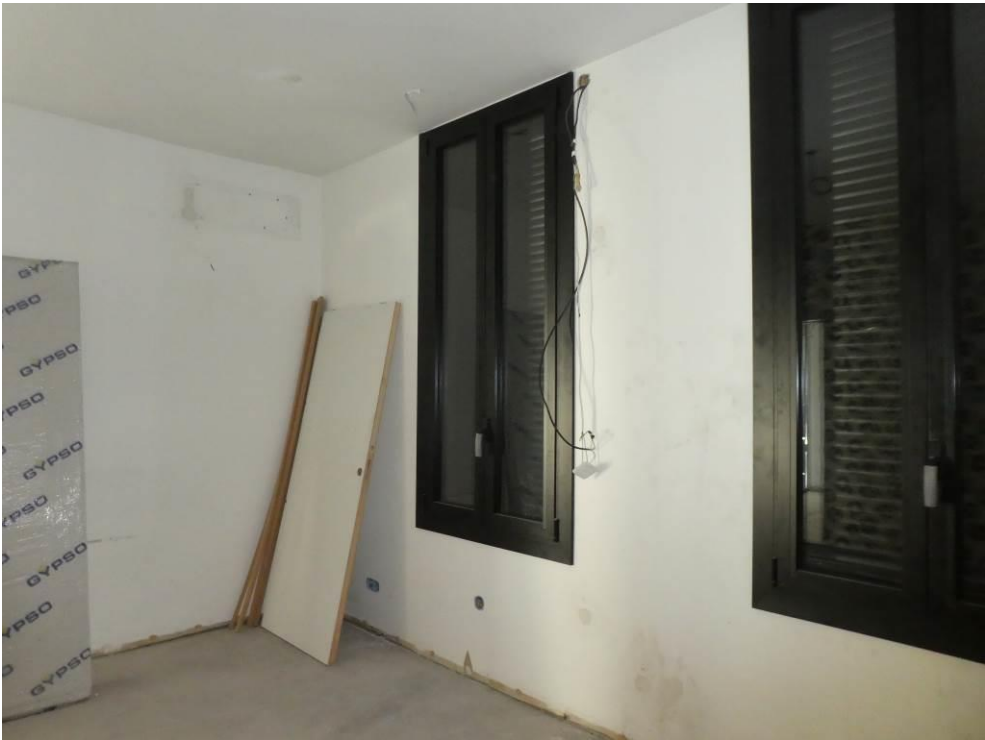
Dans le prolongement, le futur espace avec la pose de cloison qui n'est pas terminée du dressing et de la salle de bains.

Idem, les structures de sol, murs et plafond sont à réaliser.

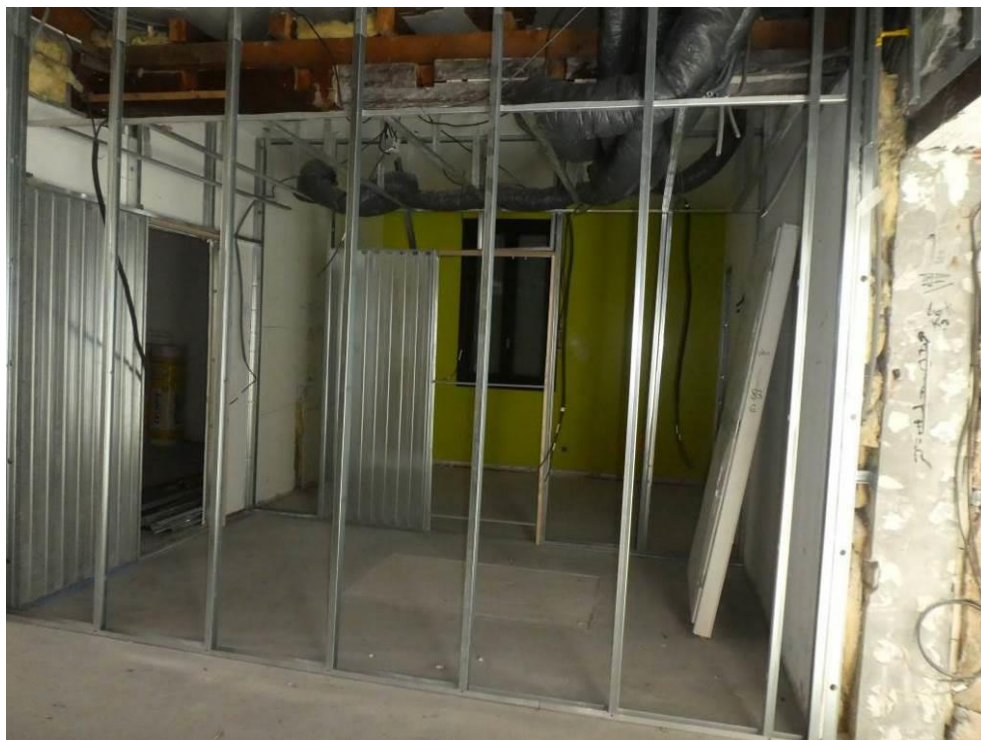
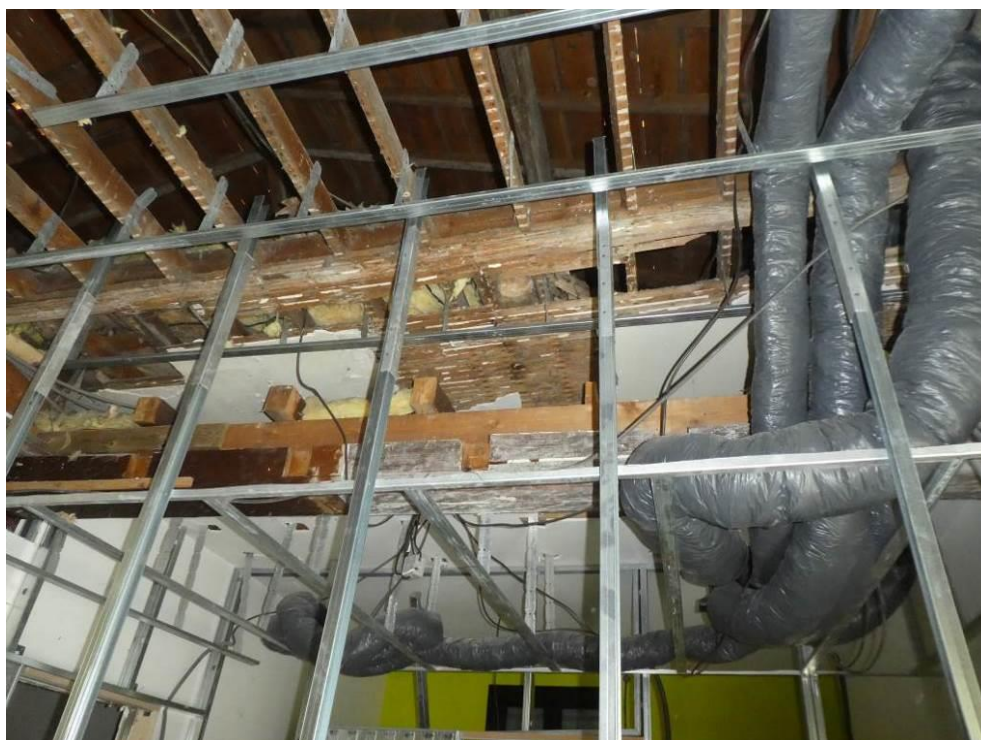
Emplacement d'une deuxième chambre avec idem, un début de rails de cloisons posés.

L'ensemble des structures reste à réaliser.

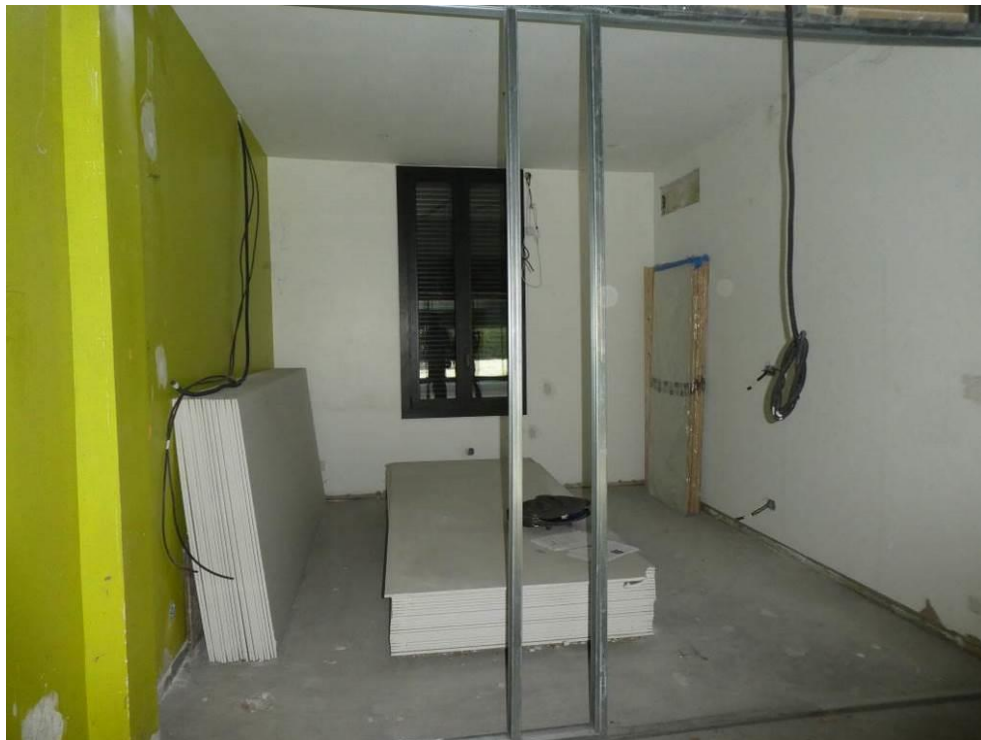
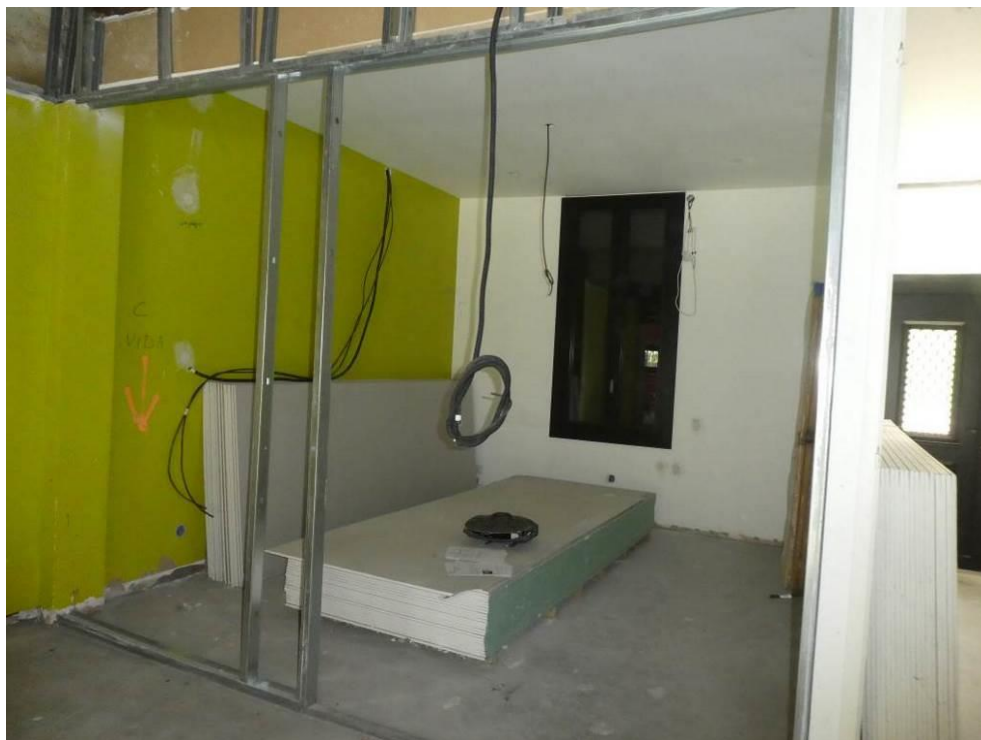
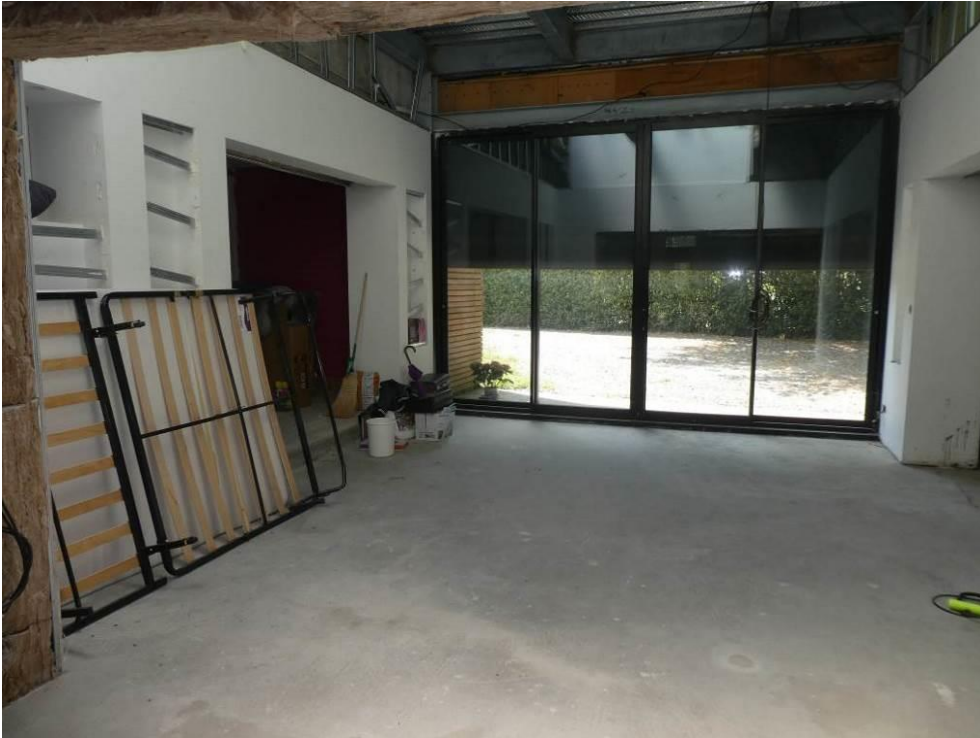
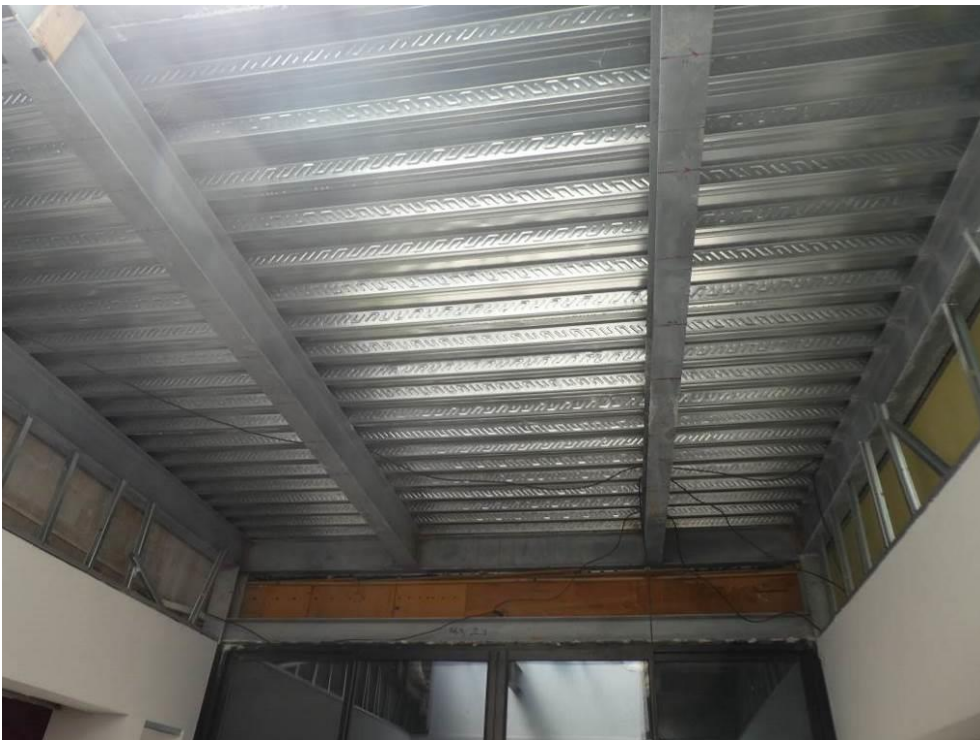
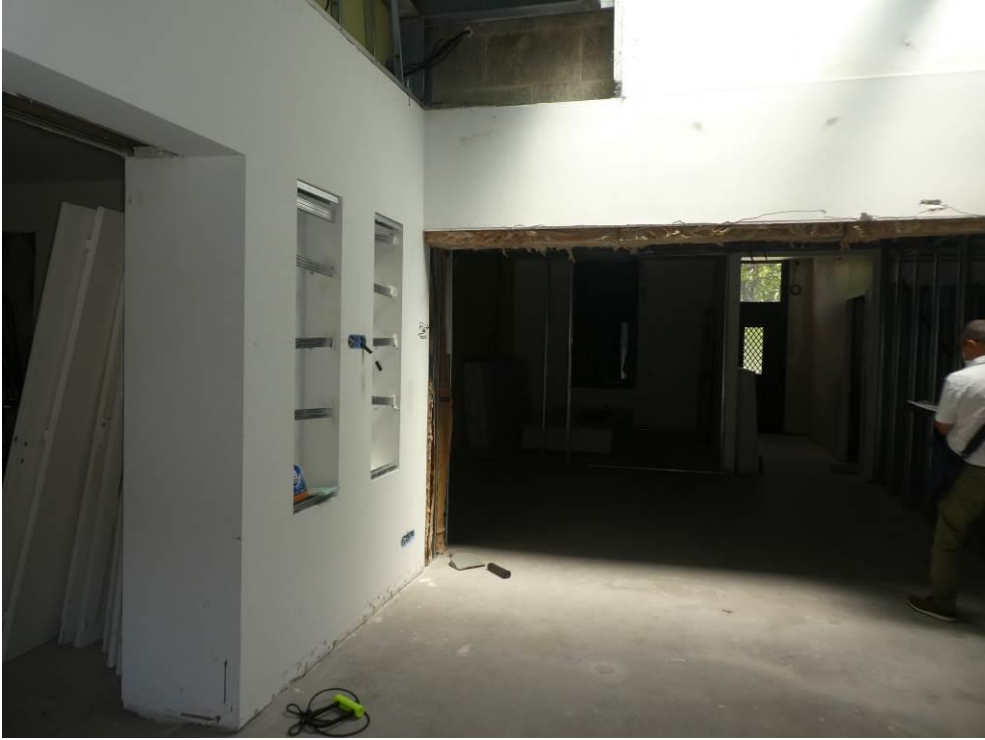
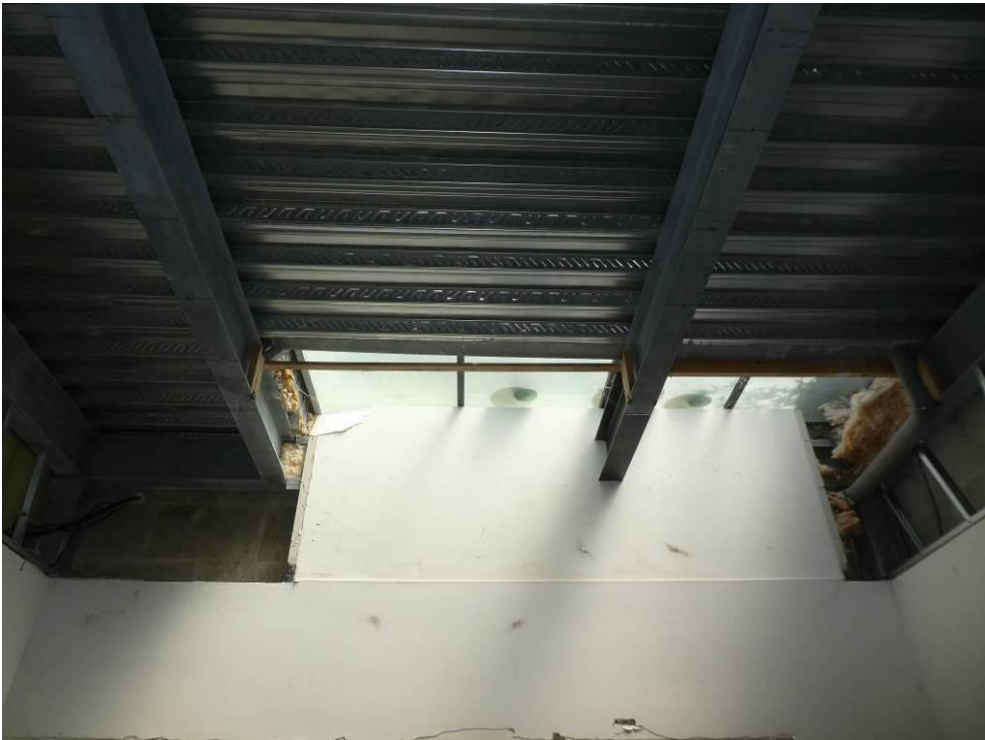
Vues du salon / séjour, idem les constatations sont identiques.

A l'arrière, il y a une structure de baie vitrée aluminium donnant sur l'arrière de la maison.

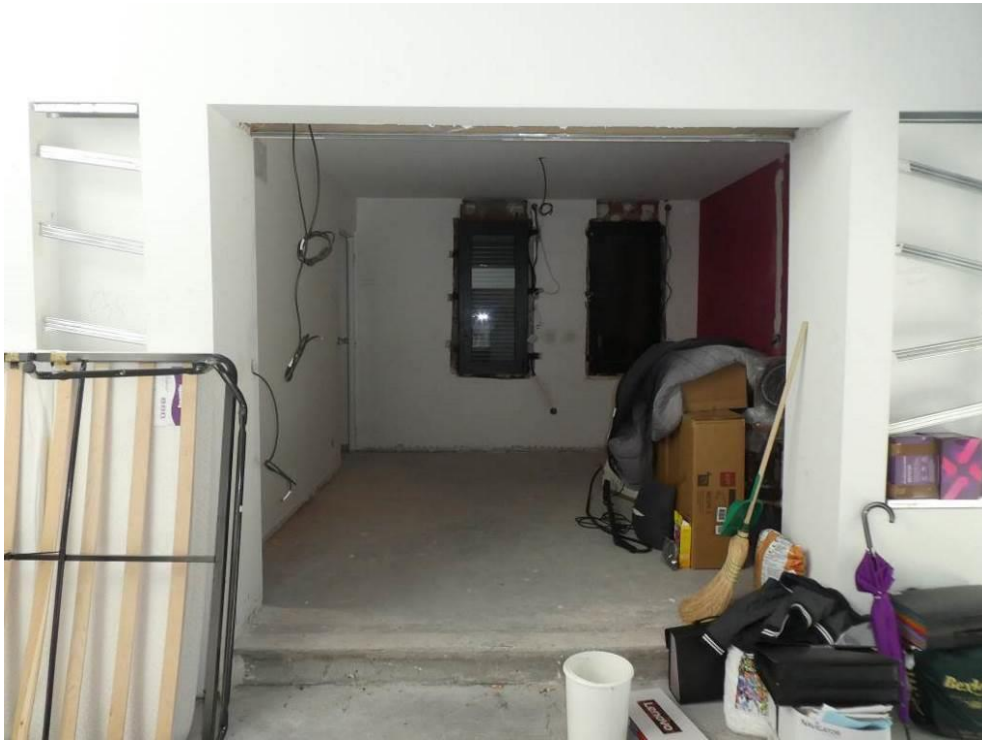
Sur le côté, un espace chambre.

Le cloisonnement plus structure de sol, murs et plafond sont à réaliser.

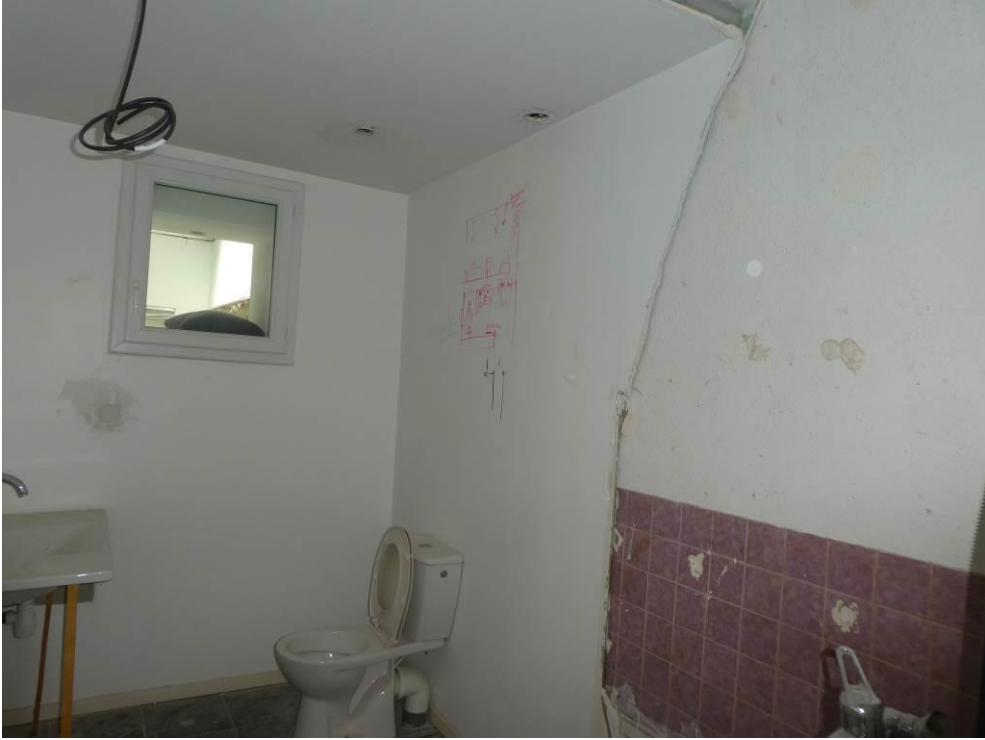
Dans le prolongement, un espace prévu à effet d'accueillir la salle d'eau.

La pièce est en cours de réfection.

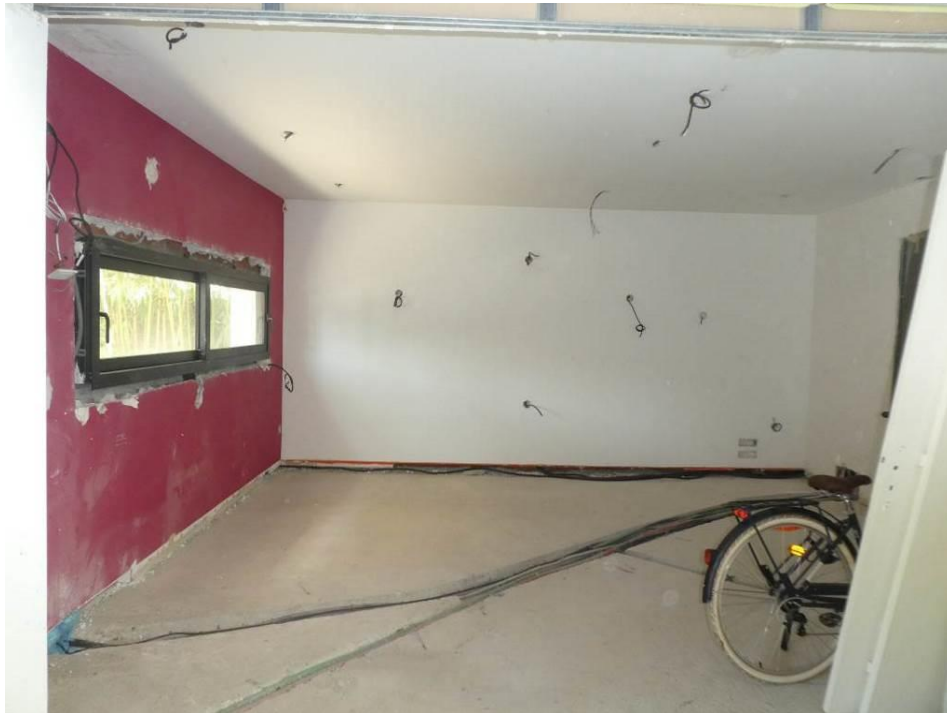
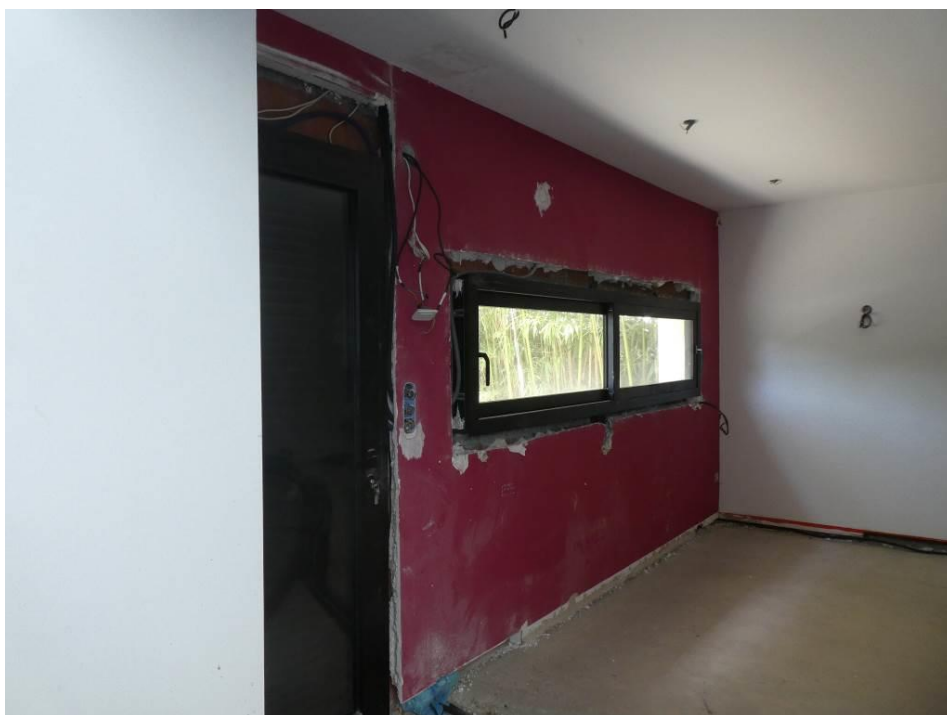
A droite du salon, nous avons le futur espace cuisine.

Le sol n'est pas terminé.

Les gaines techniques sont visibles.

Au niveau des murs et plafond, idem.

Pièce en cours de rénovation.

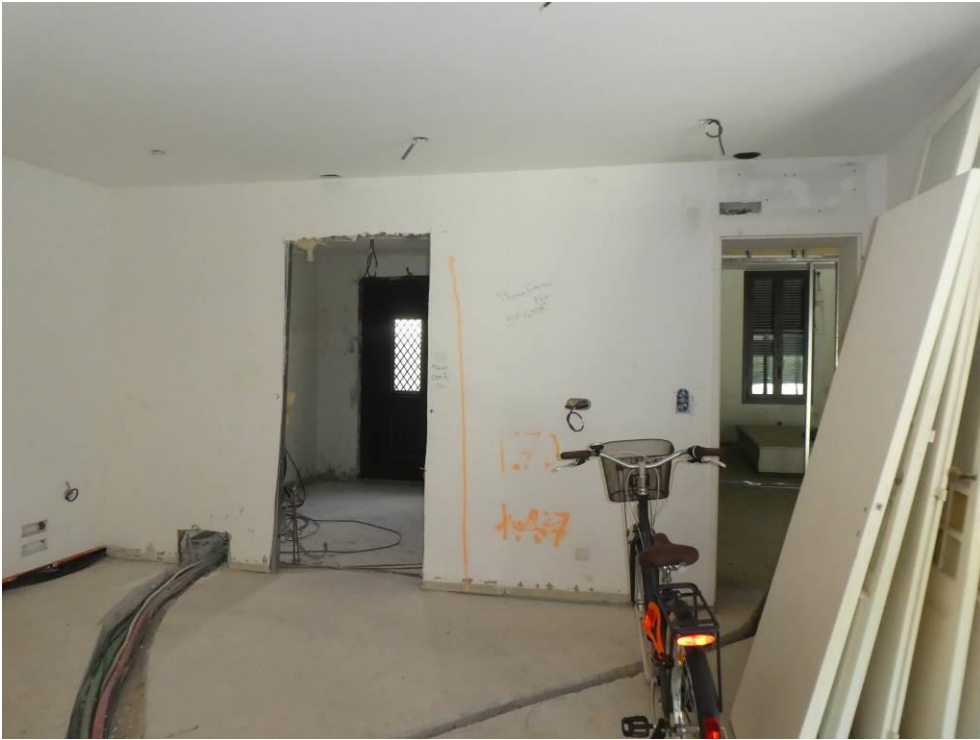
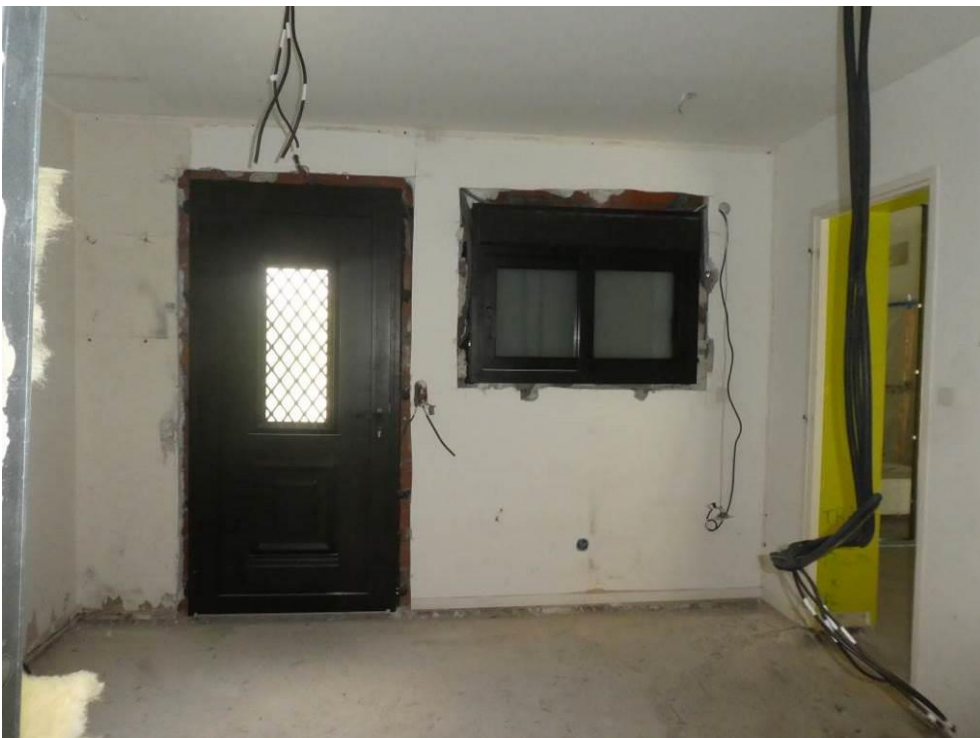
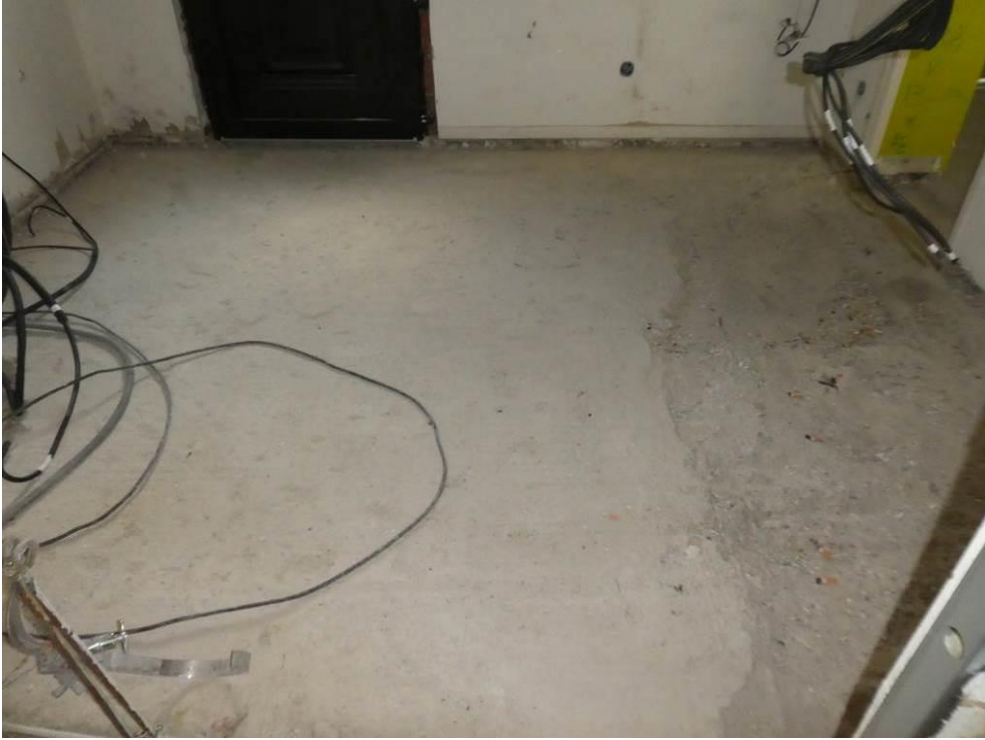
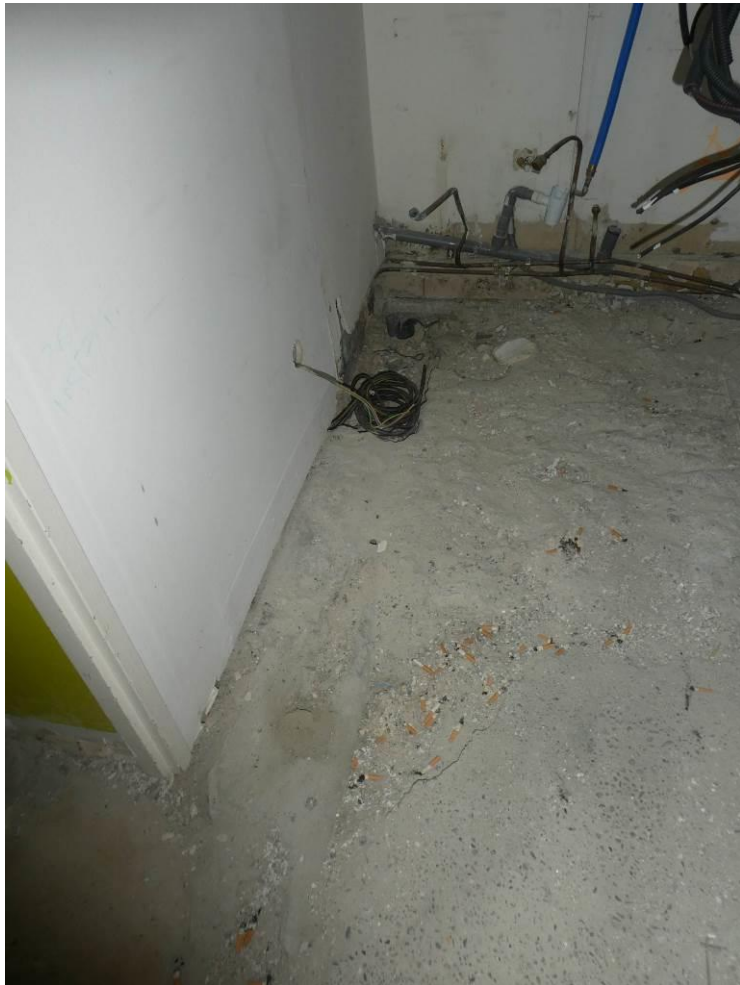
**Pièce arrière cuisine :**

Le sol n'est pas réalisé.

Les murs, idem sont à réaliser plafond également.

A noter un accès de ce côté avec une porte châssis alu donnant également rue des Pins Francs.

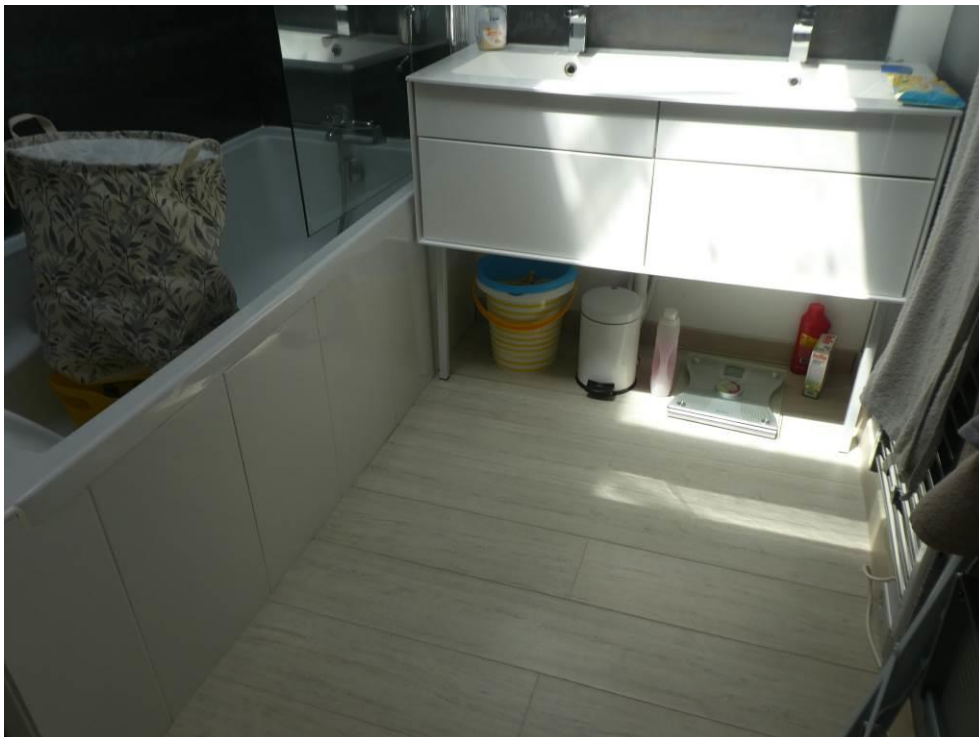
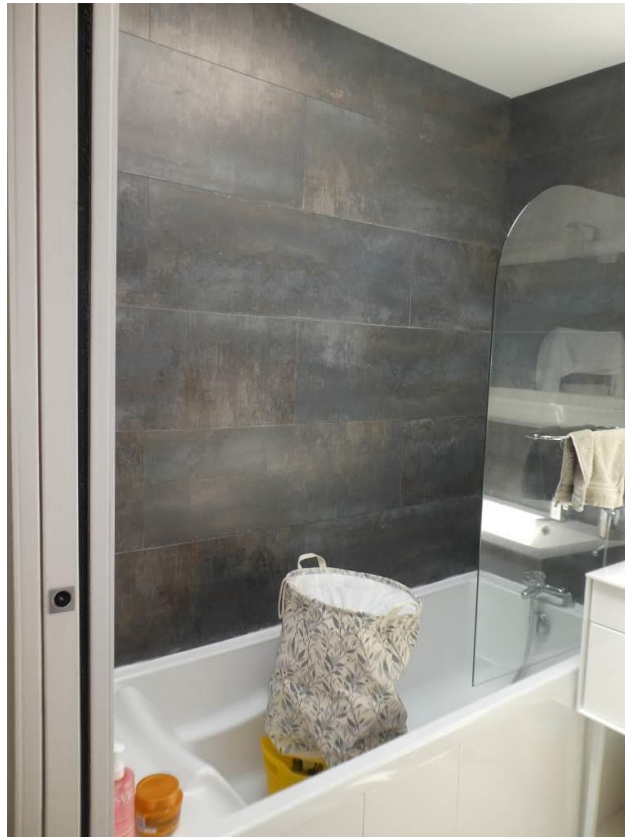
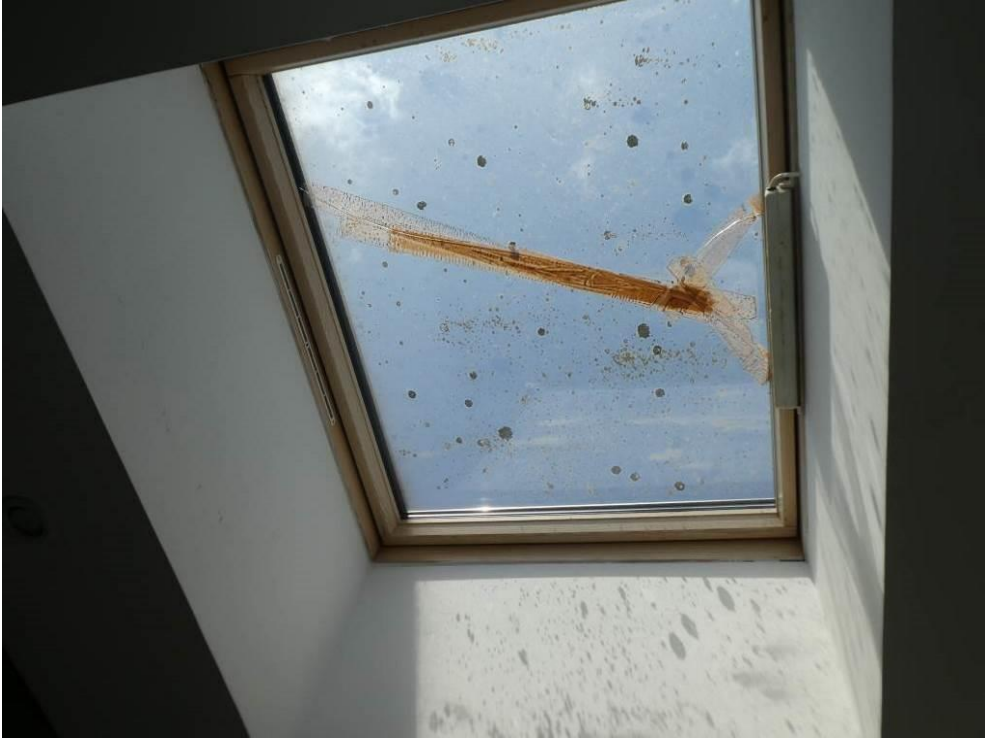
### **Salle de bains :**

Plafond : peint avec la présence d'un velux. La vitre intérieure est cassée.

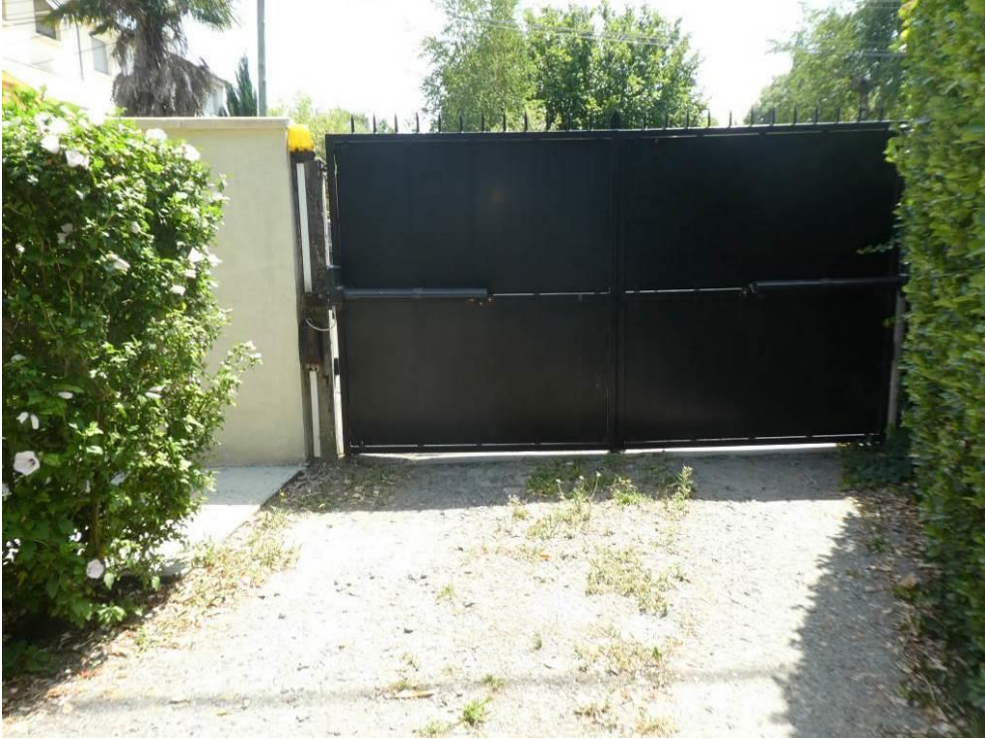
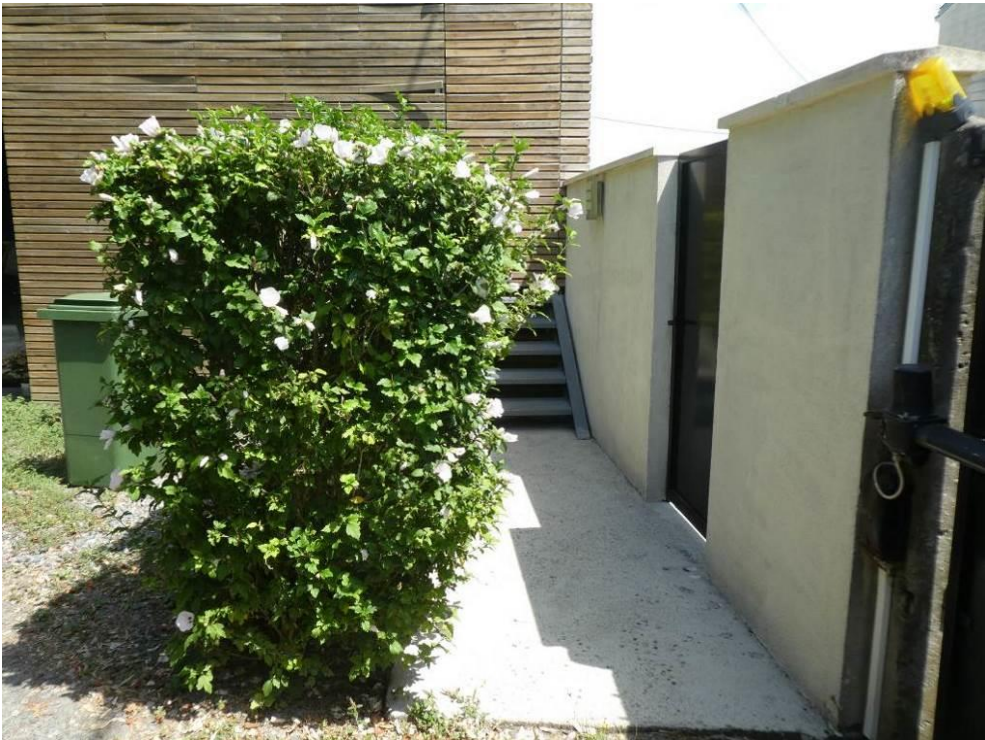
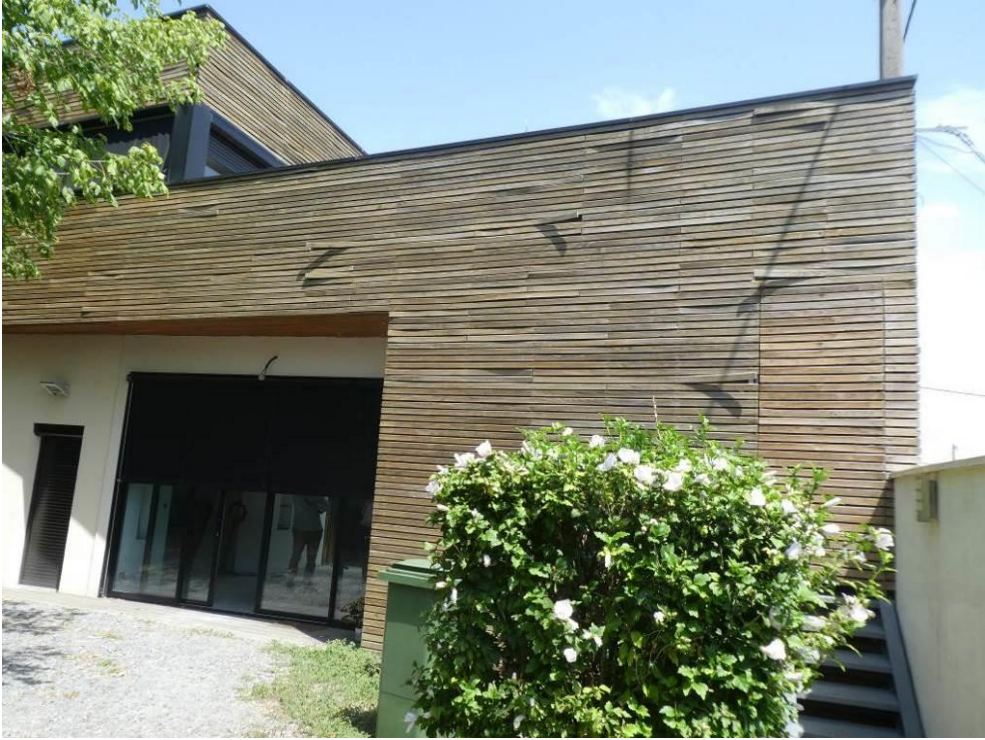
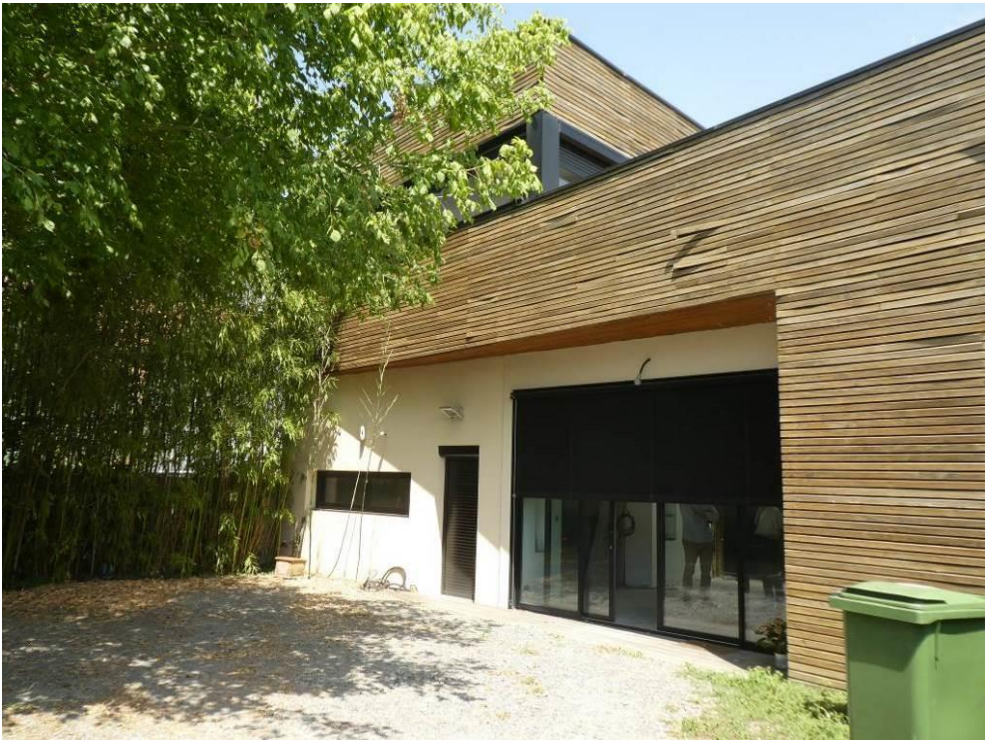
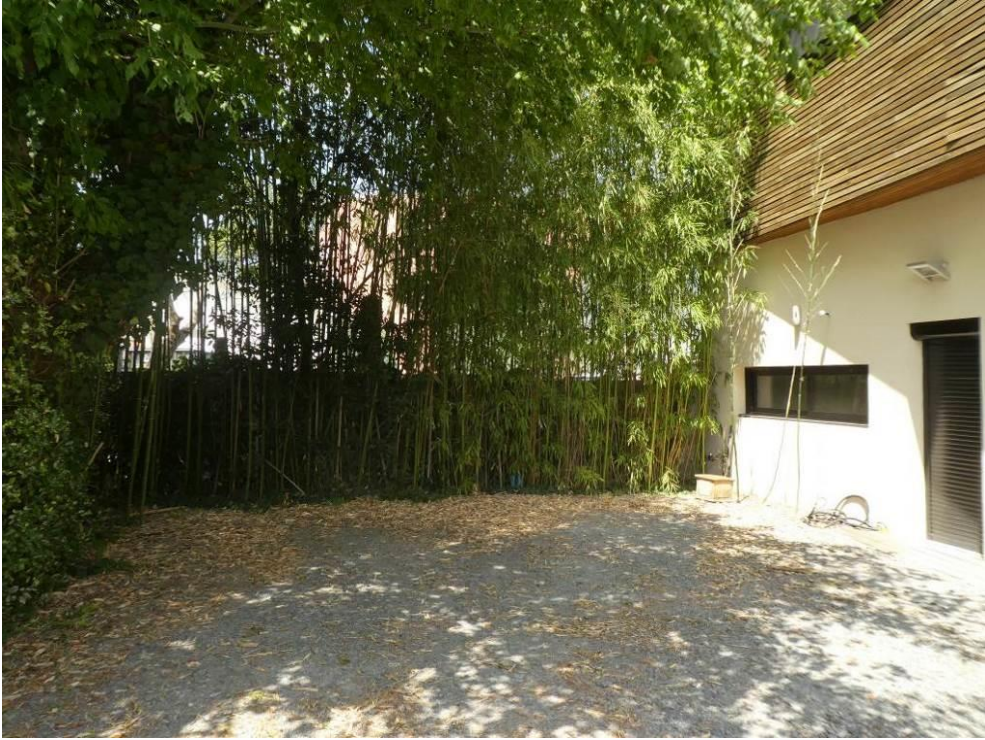
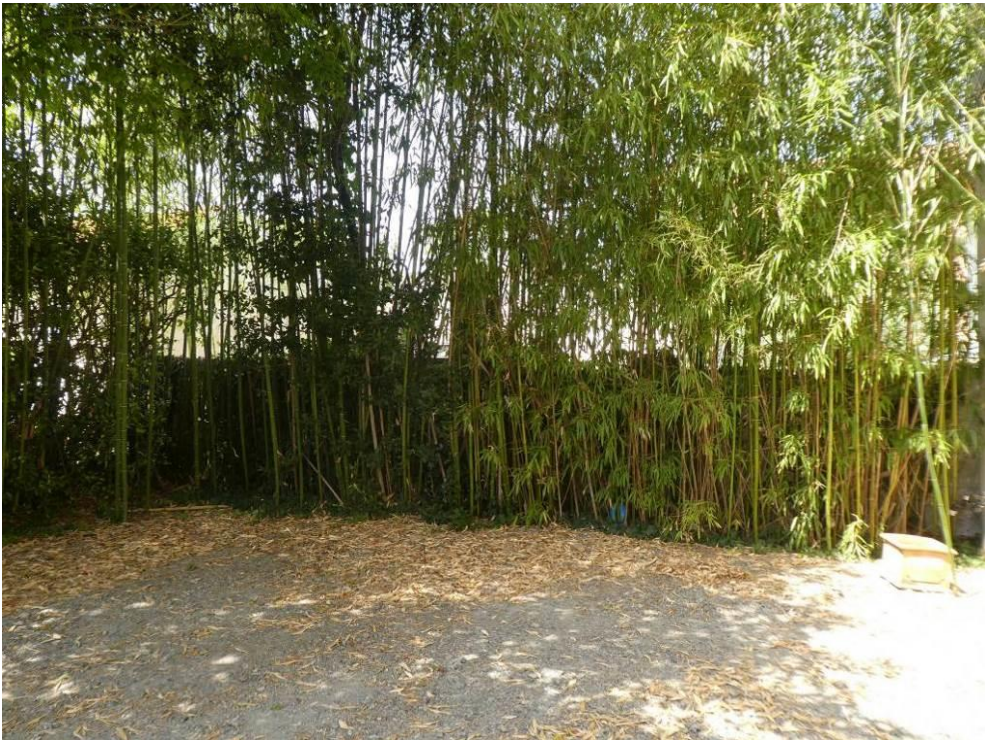
Côté rue des Orangers, la façade est maçonnée pour partie avec un habillage bardage bois. Certaines lattes se décloutent.
