Dossier Technique Immobilier

Numéro de dossier : CP220072-LCO/DPO
Date du repérage : 19/10/2023

Département : ... **Gironde**
Adresse : **183 rue des Orangers et 62 rue des
Pins Francs**
Commune : **33200 BORDEAUX**

DOSSIER DE DIAGNOSTICS TECHNIQUES

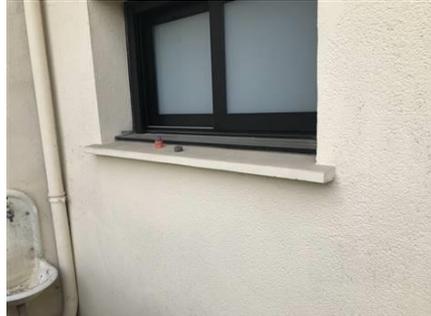
<p>Photo n° PhA001 Localisation : Maison Niv 0 - Futur Wc (en travaux) Ouvrage : Appuis de fenêtres Partie d'ouvrage : Appuis de fenêtres Description : Appuis de fenêtres</p>
--	--

Localisation	Identifiant + Description	Justification	Etat de conservation et préconisations	Photo
Maison Niv 0 - Futur Wc (en travaux)	Identifiant: M001 Description: Appuis de fenêtres Liste selon annexe.13-9 du CSP: B		<p>Résultat EP**</p> <p>Préconisation : Il est recommandé de réaliser une évaluation périodique.</p> <p>Recommandation : Prélèvement impossible sans dégradation du matériau : Une analyse en laboratoire amiante devra être réalisée en cas de travaux sur ce matériau afin de conclure à ses propriétés et caractéristiques relatives à l'amiante.</p>
