**PROCES-VERBAL
DESCRIPTIF**

**L'AN DEUX MILLE VINGT ET UN
ET LE SIX AVRIL**

Suite au commandement de payer valant saisie immobilière adressé par acte de notre ministère en date du 24 mars 2021, nous procédons ce jour au procès-verbal descriptif d'un immeuble à usage hôtelier comprenant un bâtiment à usage de restaurant divisé en quatorze pièces, un bâtiment à usage d'hôtel divisé en dix-huit chambres avec accueil, salle de petit-déjeuner, deux réserves, toilettes et divers.

Sur un terrain autour situé à LE PIAN-MEDOC (Gironde) 33290, 1160 route de Soulac, cadastré section BV n°10 et 11 pour une contenance totale de 98 a 96 ca.

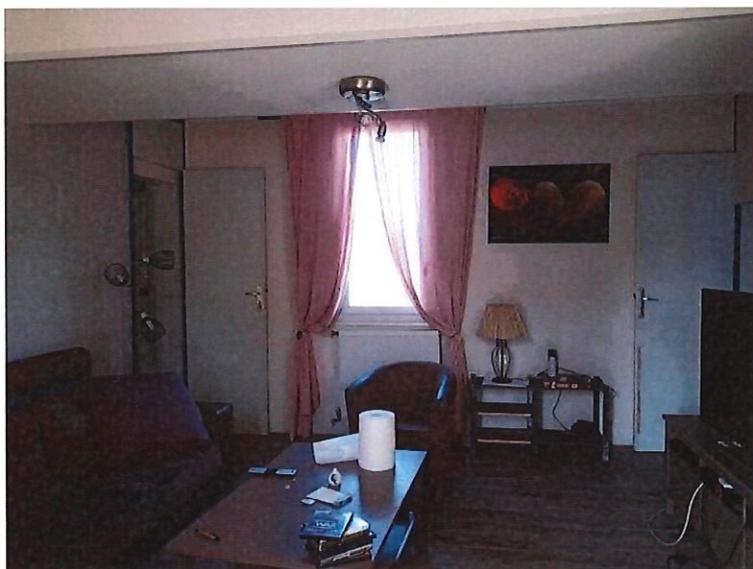
Le plafond est constitué d'un doublage. Il y a un dégât des eaux.

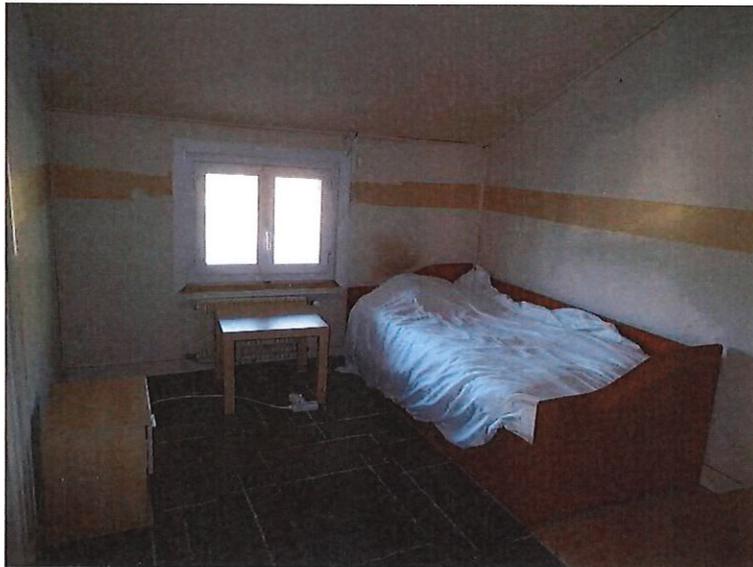
Troisième chambre :

Les murs sont recouverts d'un doublage avec une tapisserie en mauvais état.

Le plafond est constitué d'un doublage également recouvert d'une tapisserie en mauvais état.

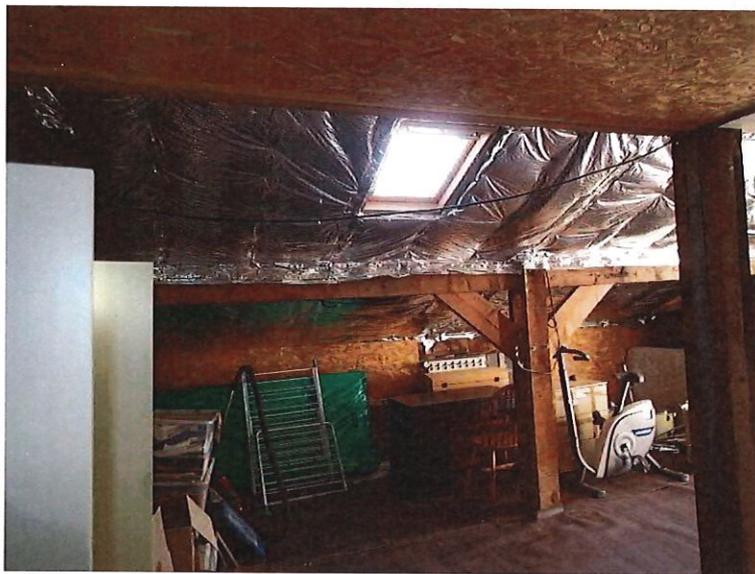
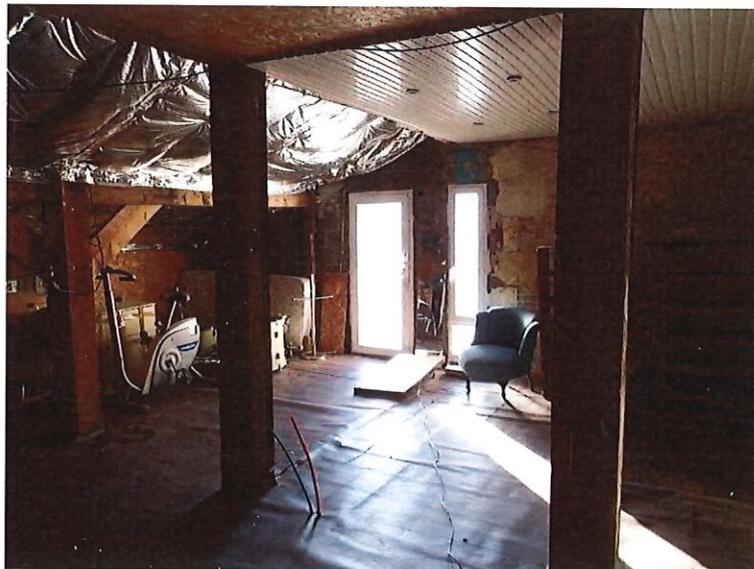
Grenier :

Le sol est constitué d'un plancher sur lequel a été posé un Gerflex en mauvais état.

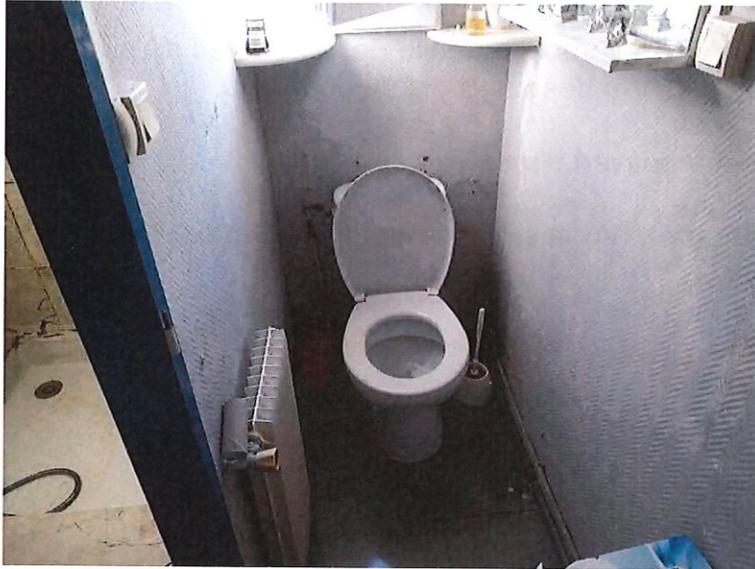
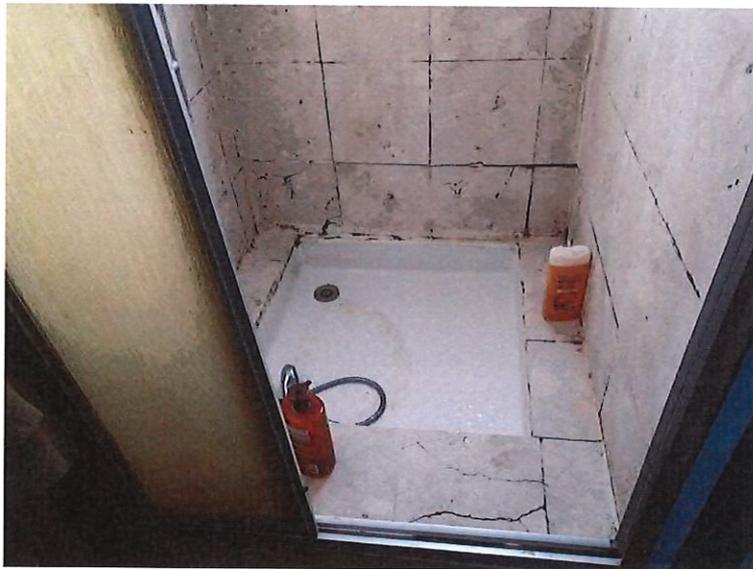
Il y a une cuvette avec lunette, abattant et chasse d'eau incorporée et nous trouvons une douche entourage carrelé en mauvais état.

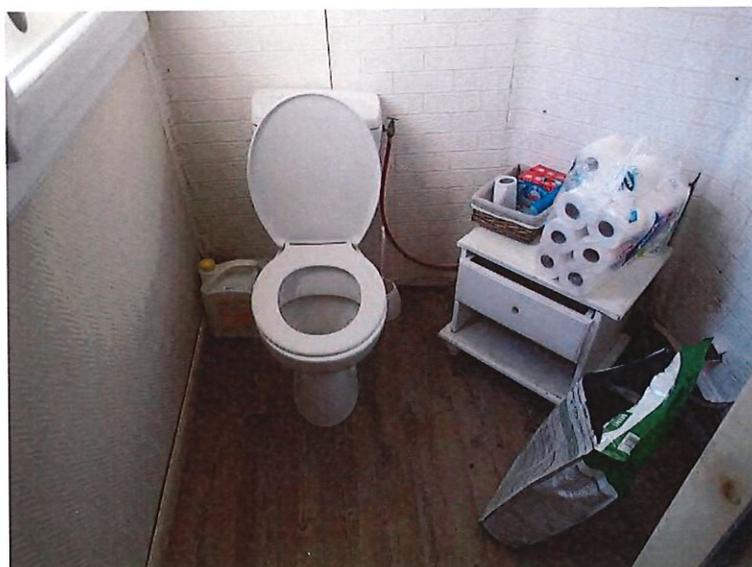
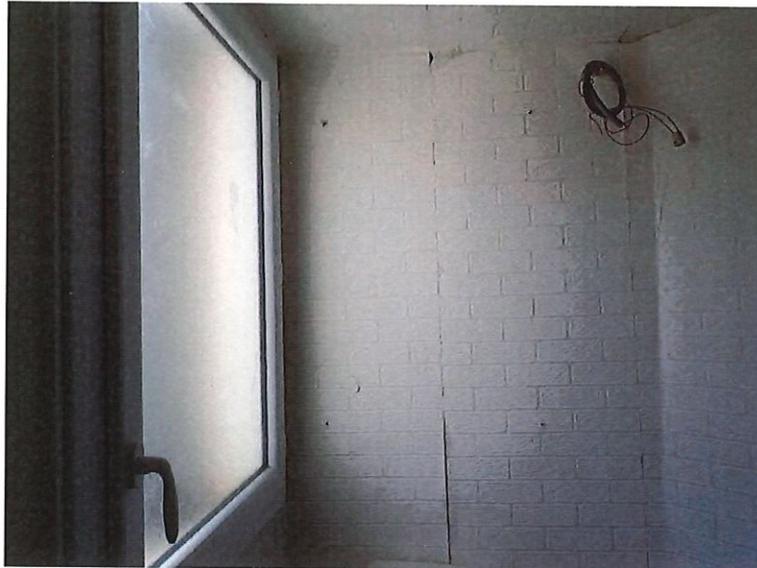
Pièce à usage de WC :

Les murs sont recouverts d'une tapisserie qui se décolle.

Nous retrouvons des fils électriques en attente.

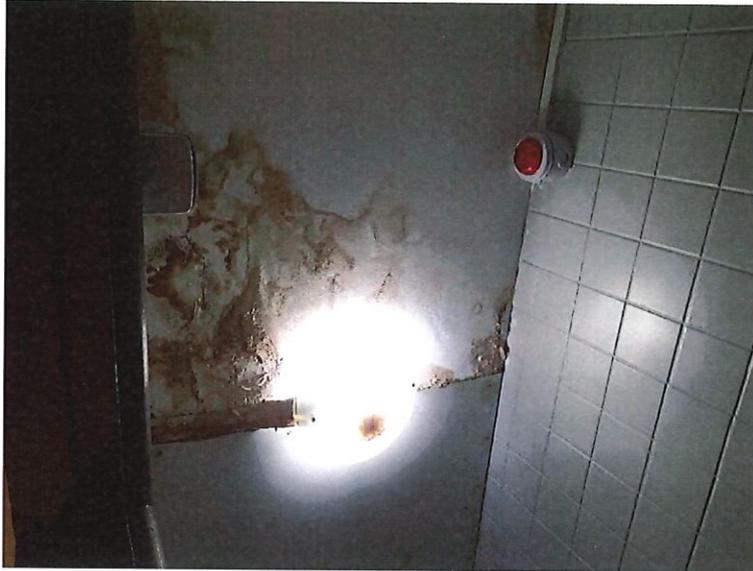
Le plafond est constitué d'un doublage avec une infiltration importante.

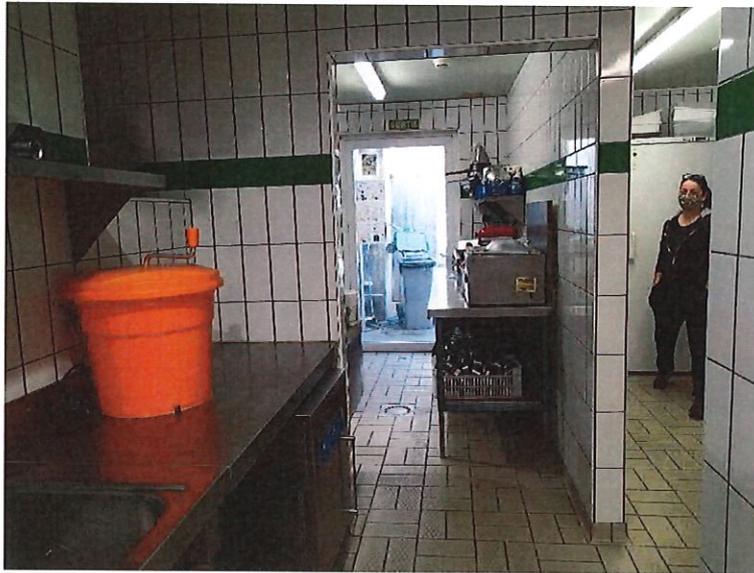
Le plafond est en plâtre peint. La peinture s'écaille.

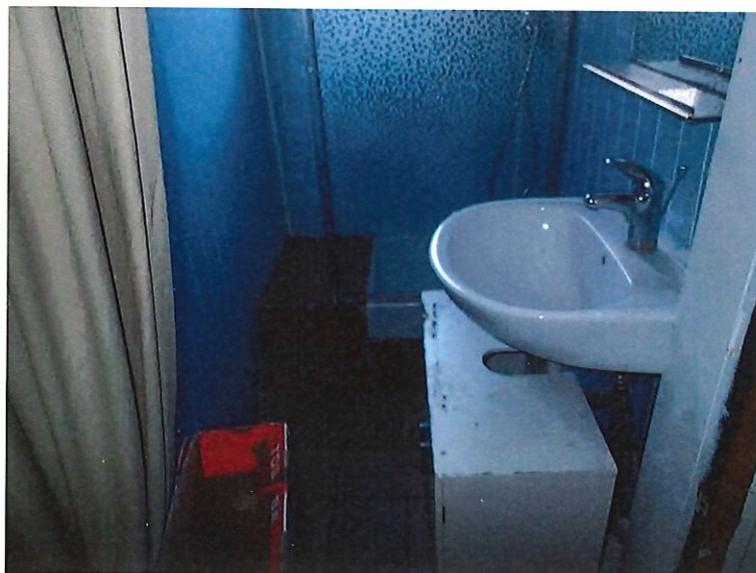
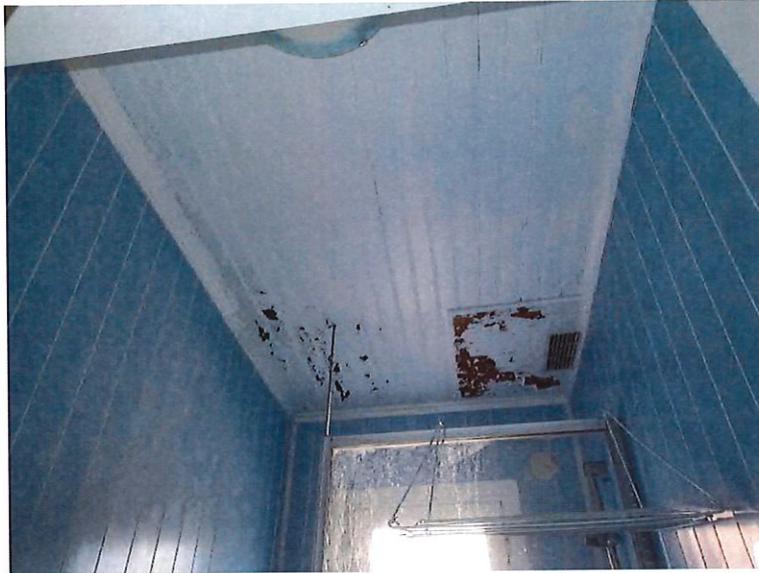
Le plafond est constitué d'un lambris. La peinture s'écaille fortement.

Nous trouvons un lavabo monté sur un placard en mauvais état et il y a une douche.

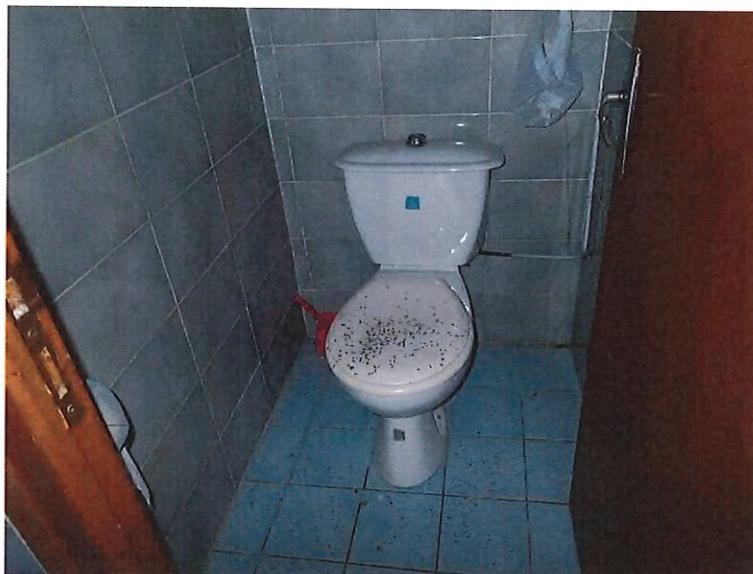
Nous trouvons une cuvette avec lunette, abattant et chasse d'eau incorporée et il y a de nombreuses déjections de ce qu'il semble être de souris.

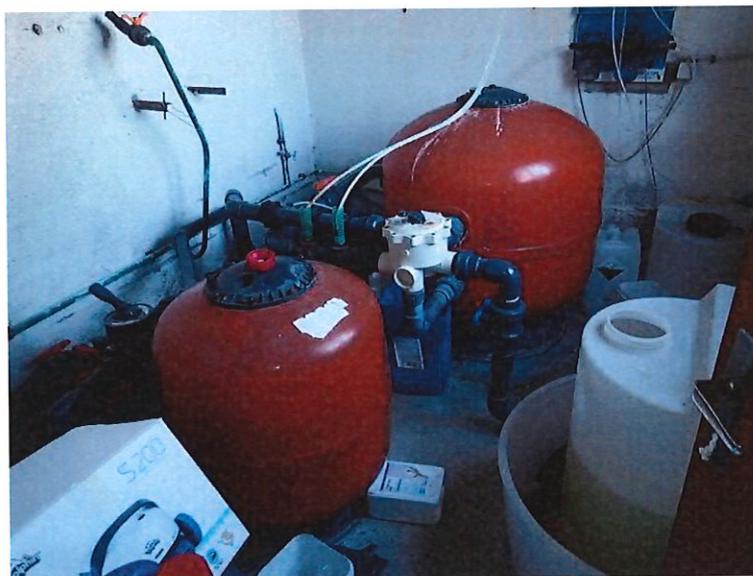
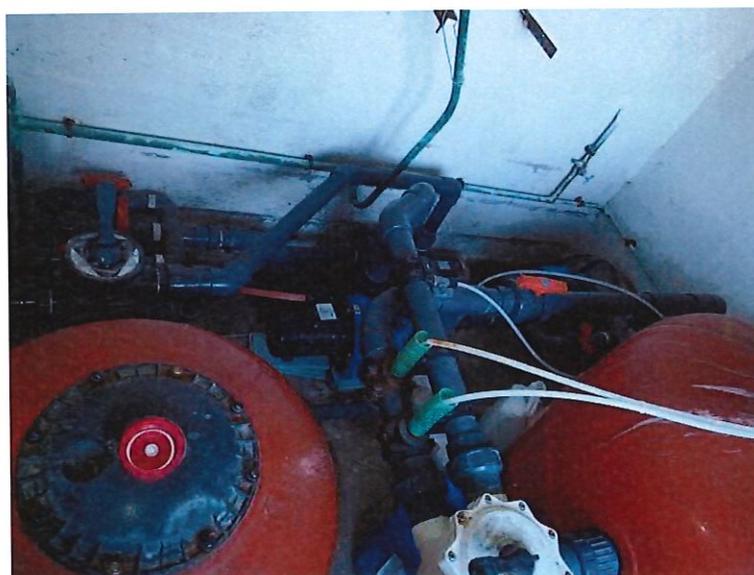
Le sol est constitué d'une chape en béton. La peinture s'écaille.

Le plafond est constitué d'un lambris en mauvais état.

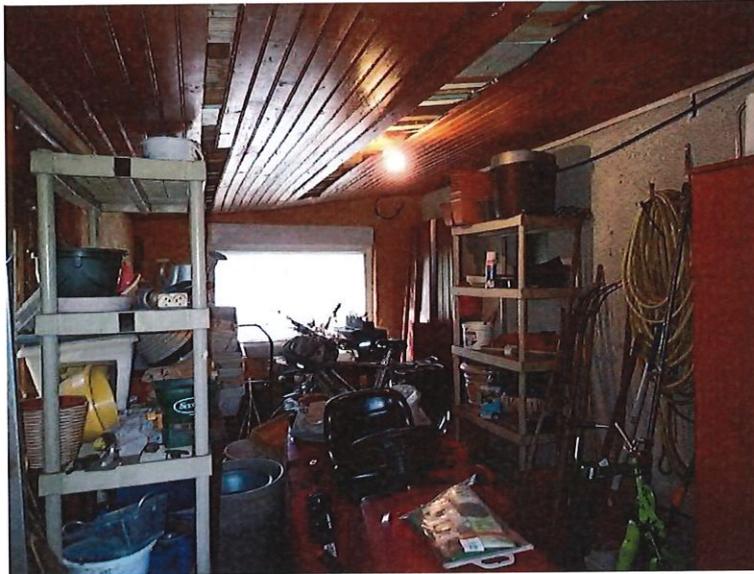
Le plafond est constitué d'un lambris en mauvais état. Il y a une partie vitrée fixe qui donne sur l'extérieur.

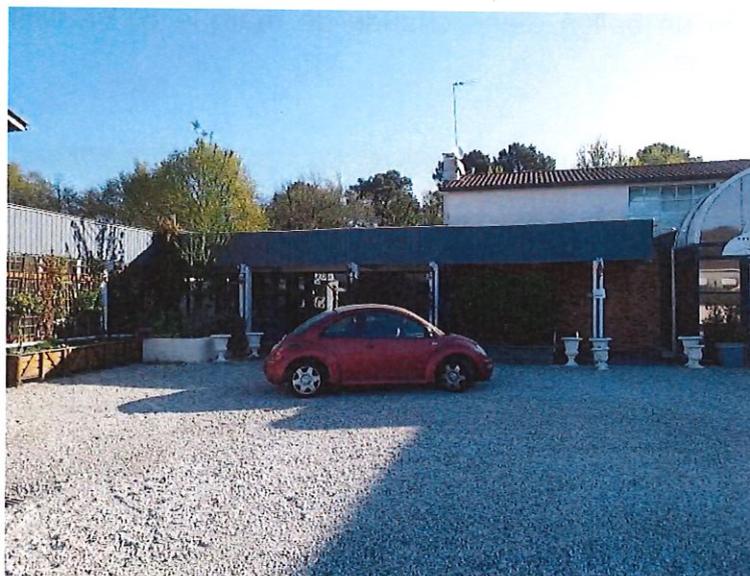
Le sol est recouvert de pavés autobloquants.

Les murs sont pour partie vitrés et pour partie recouverts de briquettes et il y a un avant-toit constitué de bois peint. La peinture s'écaille.

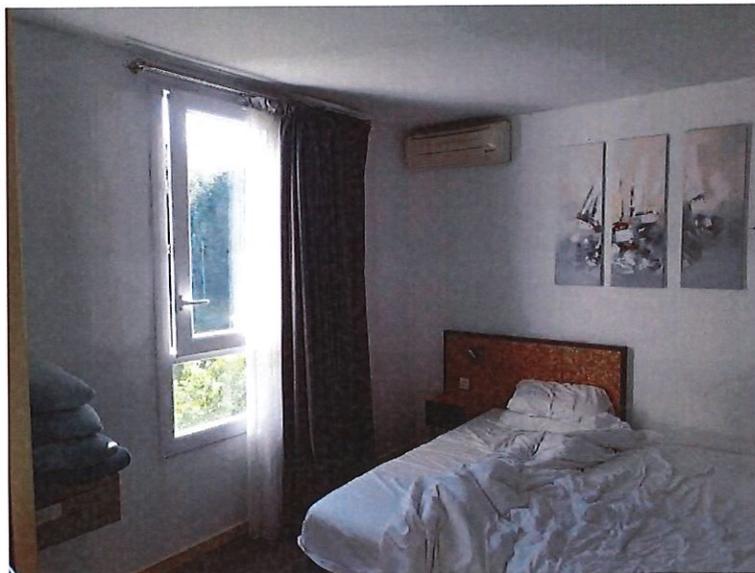
Chambre triple :

Les murs sont en plâtre peint. Il y a des traces nombreuses sur tout le pourtour, des traces de peinture également.
