**PROCES-VERBAL
DESCRIPTIF**

**L'AN DEUX MILLE VINGT-DEUX
ET LE SEPT JUILLET**

Le bien est un atelier de réparation automobile, mitoyen côté droit.

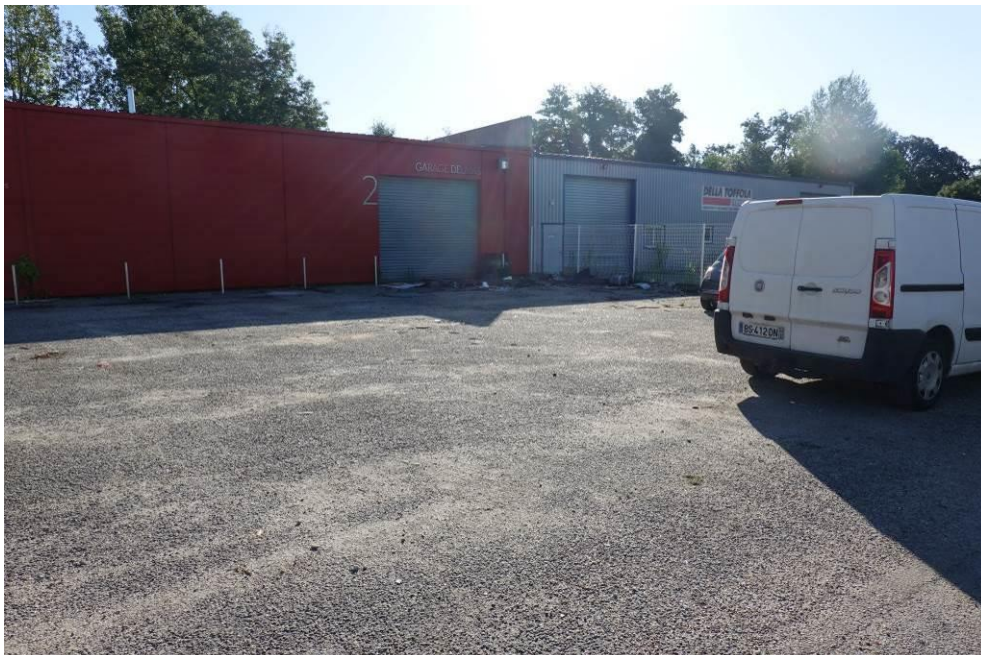
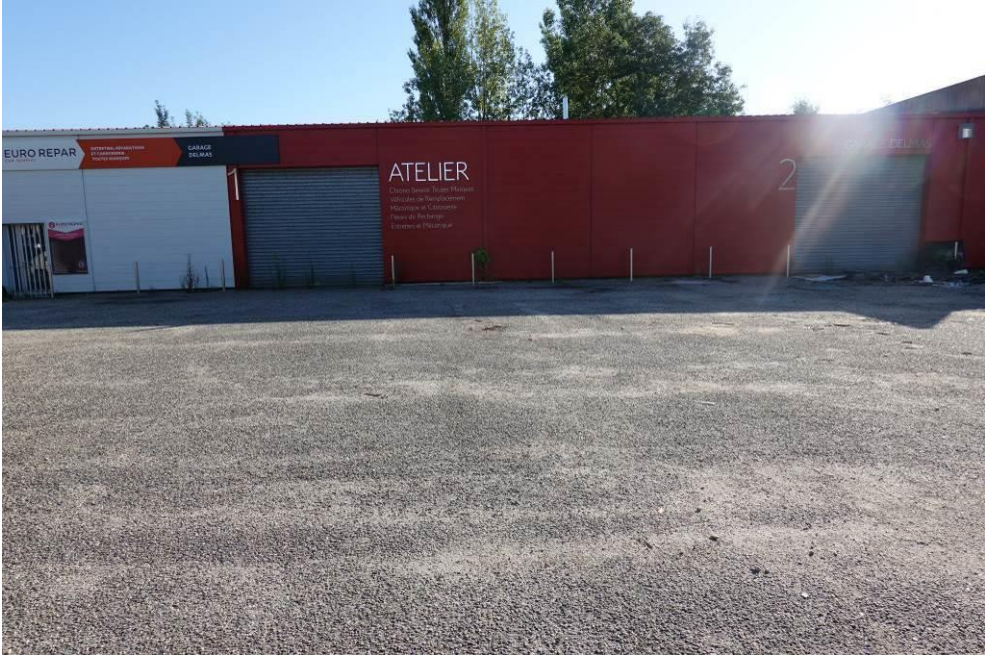
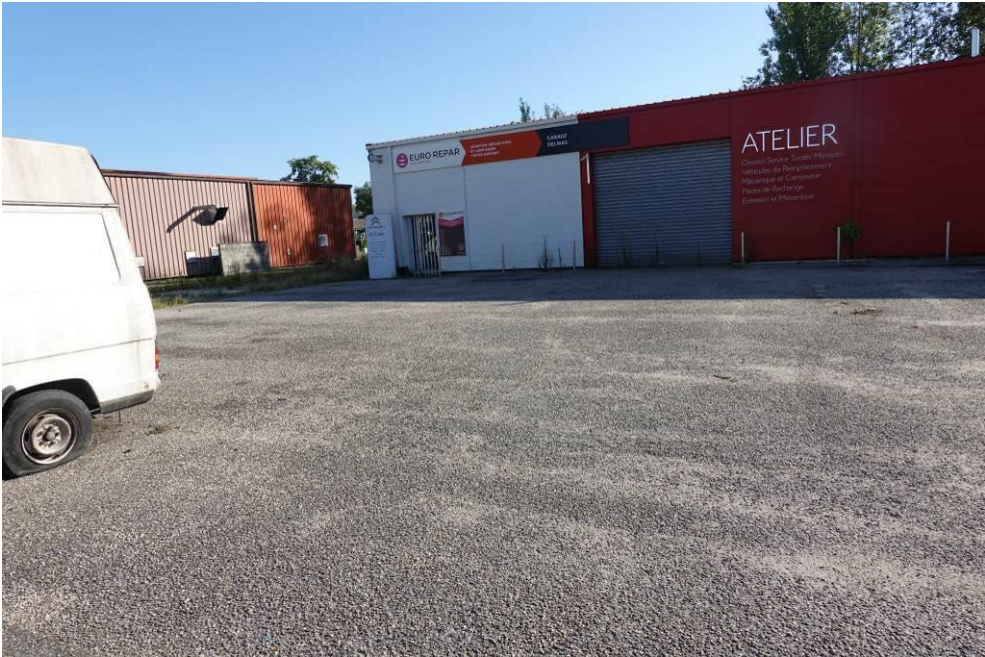
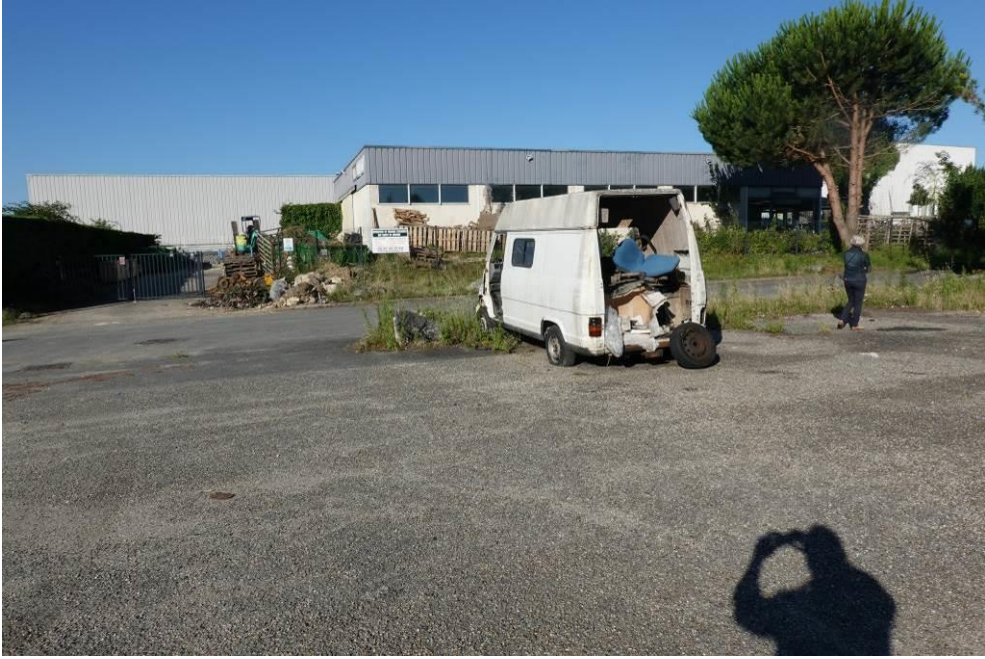
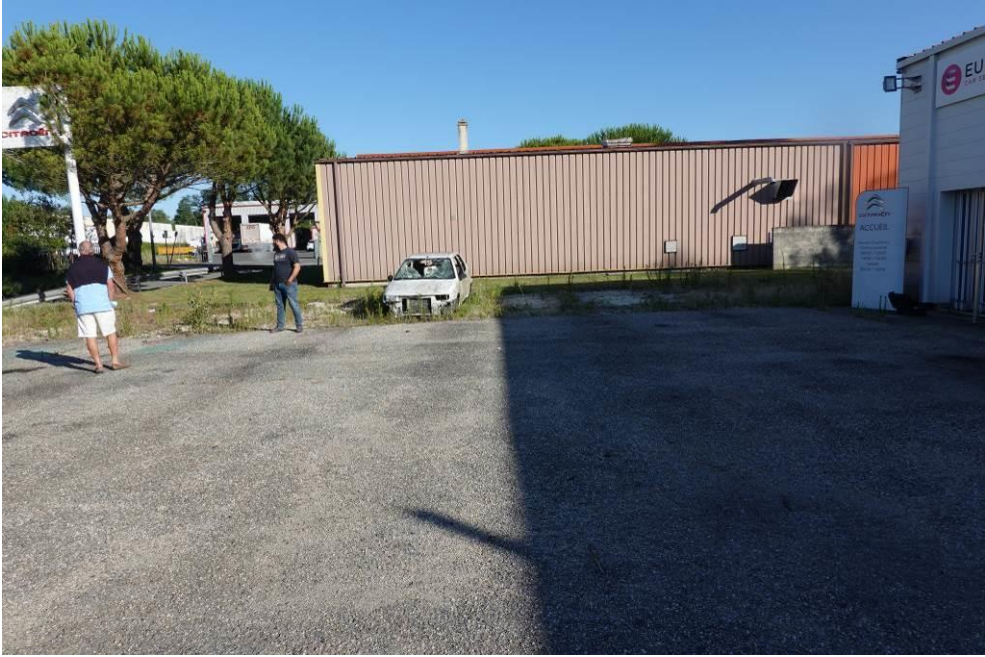
Devant, il y a un parking avec deux carcasses de véhicules.

Le bâtiment est en bardage métallique.

Il y a deux portes avec volets roulants métalliques et un accès par une porte vitrée en aluminium donnant sur la partie bureaux.

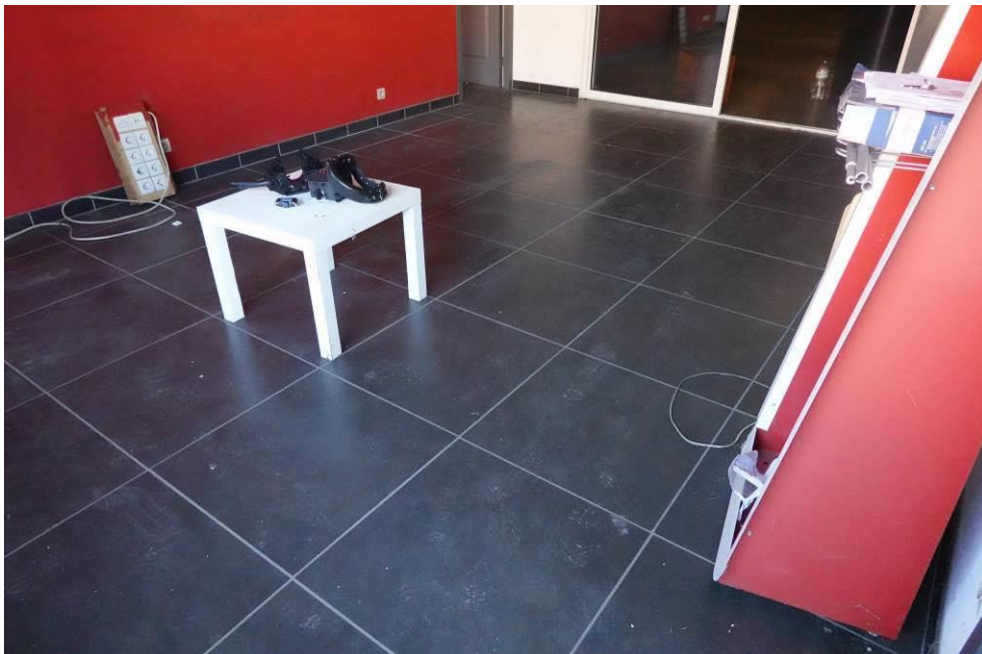
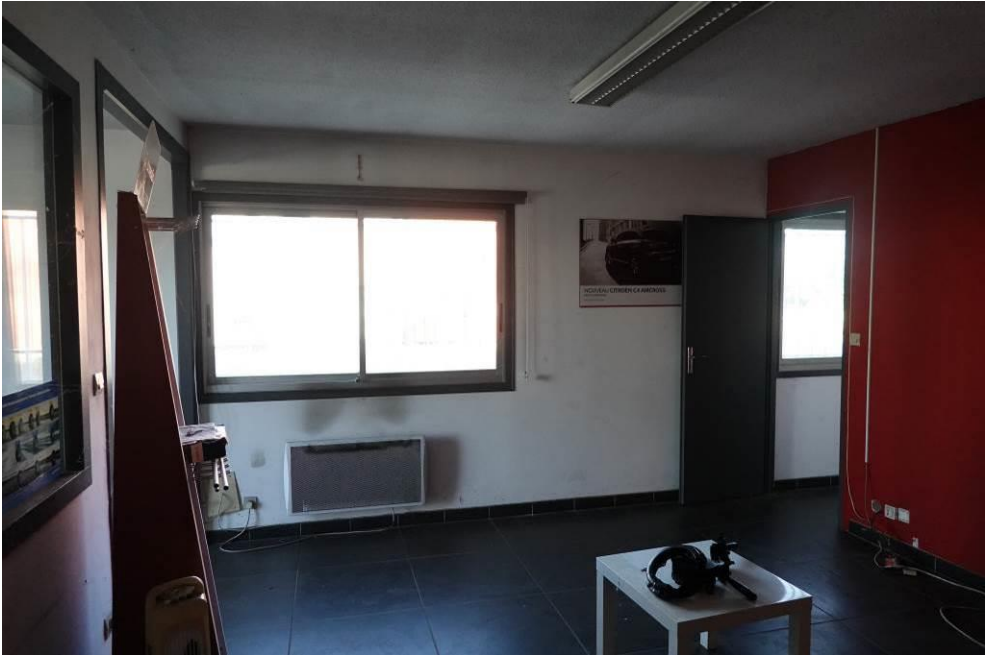
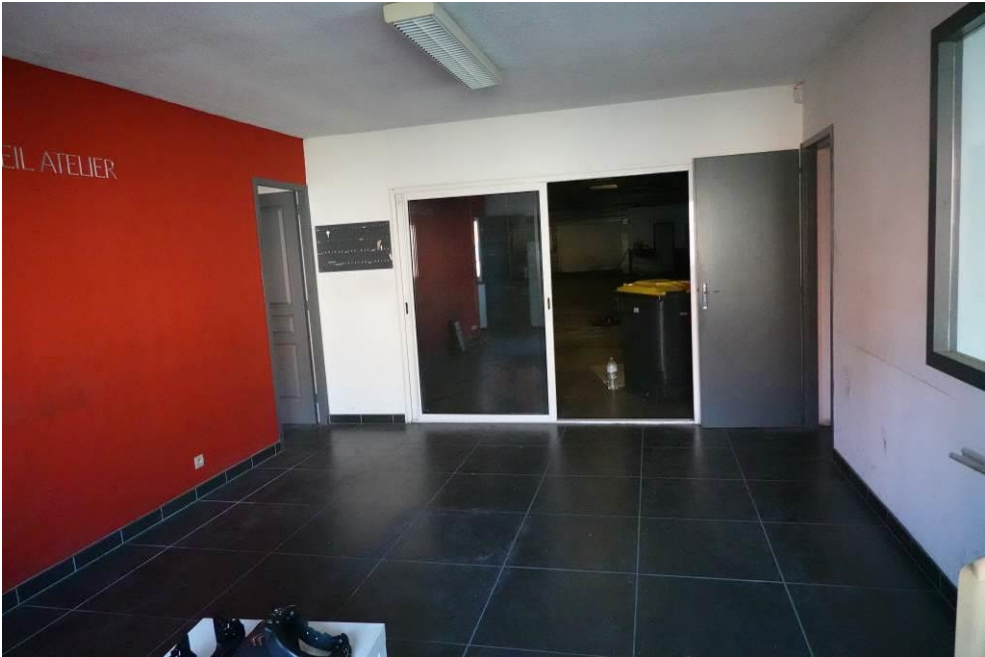
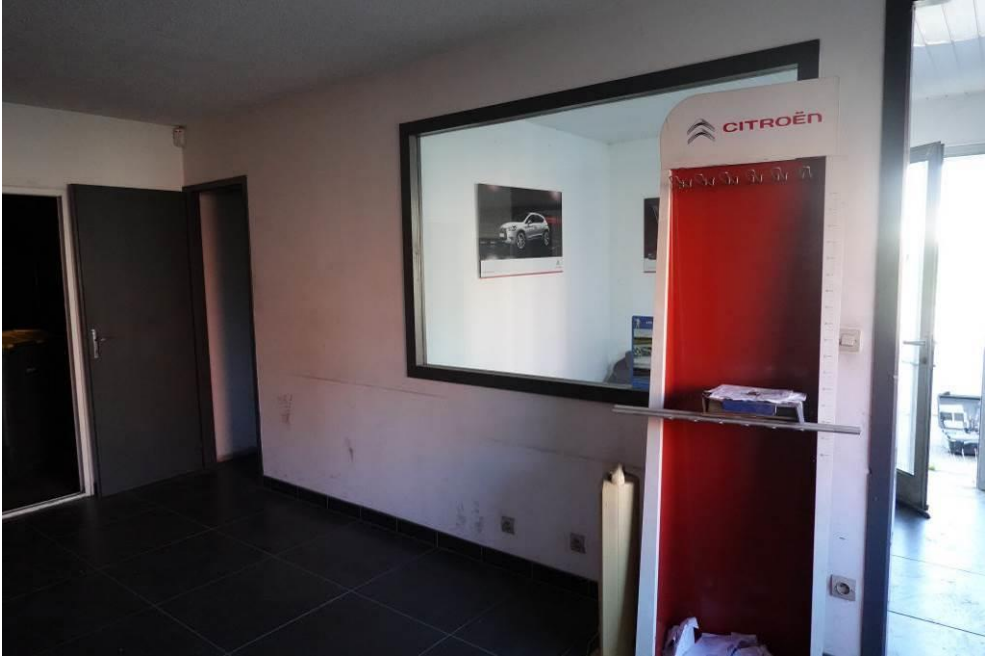
Salle d'attente :

Séparée de l'accueil par une cloison avec une partie vitrée fixe.

Le sol est recouvert d'un carrelage identique sale, poussiéreux.

Nous trouvons une fenêtre coulissante aluminium double vitrage, donnant sur l'extérieur, protégée par une grille et côté intérieur, il y a un store occultant la lumière.

Une porte-fenêtre aluminium double vitrage coulissante donne sur la partie atelier.

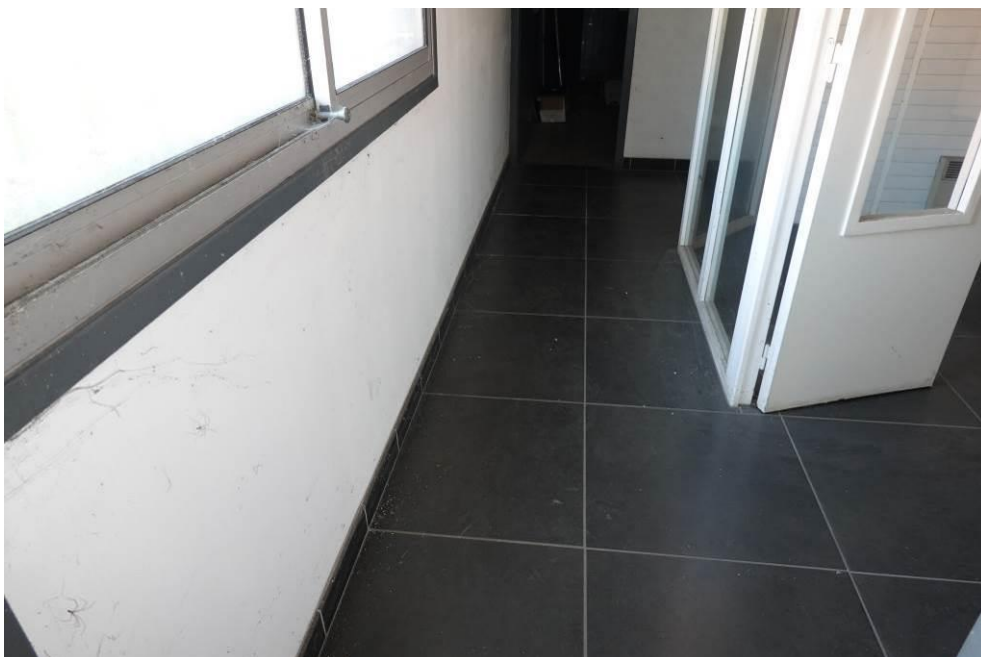
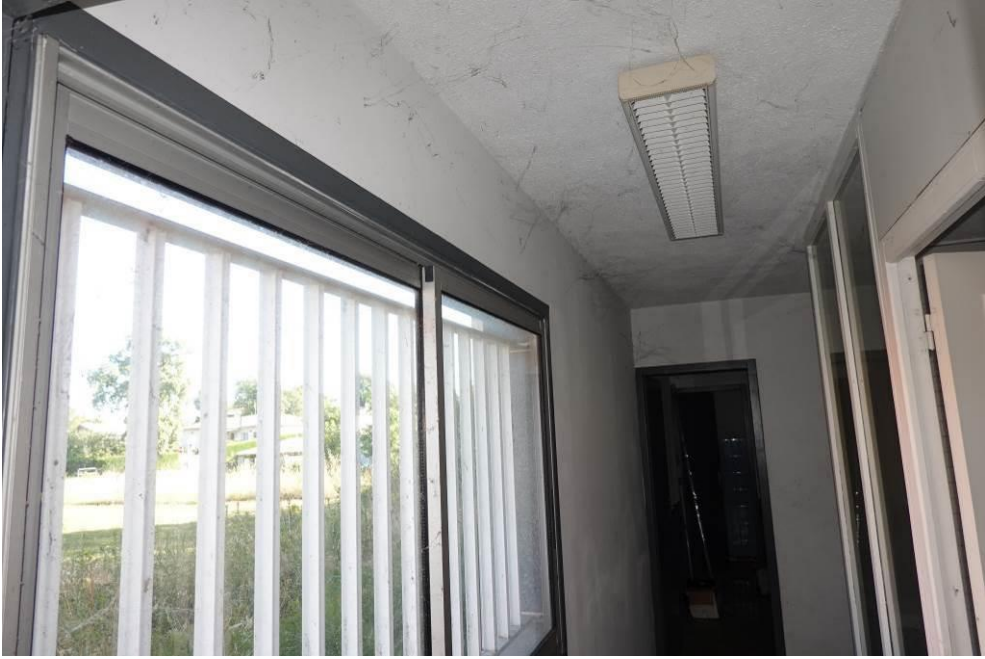
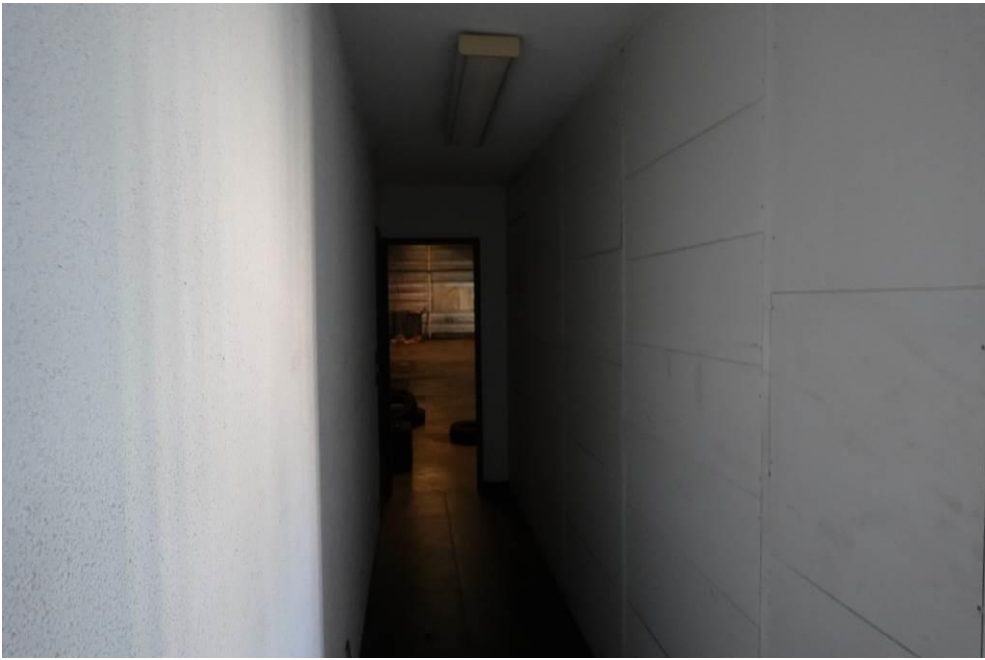
Couloir de distribution :

Le sol est recouvert d'un carrelage identique.

Les murs sont recouverts d'un enduit gouttelettes pour partie et pour partie, de plâtre peint.

Nous trouvons une fenêtre aluminium double vitrage coulissante avec grille de protection de même facture que celle située dans l'espace accueil.

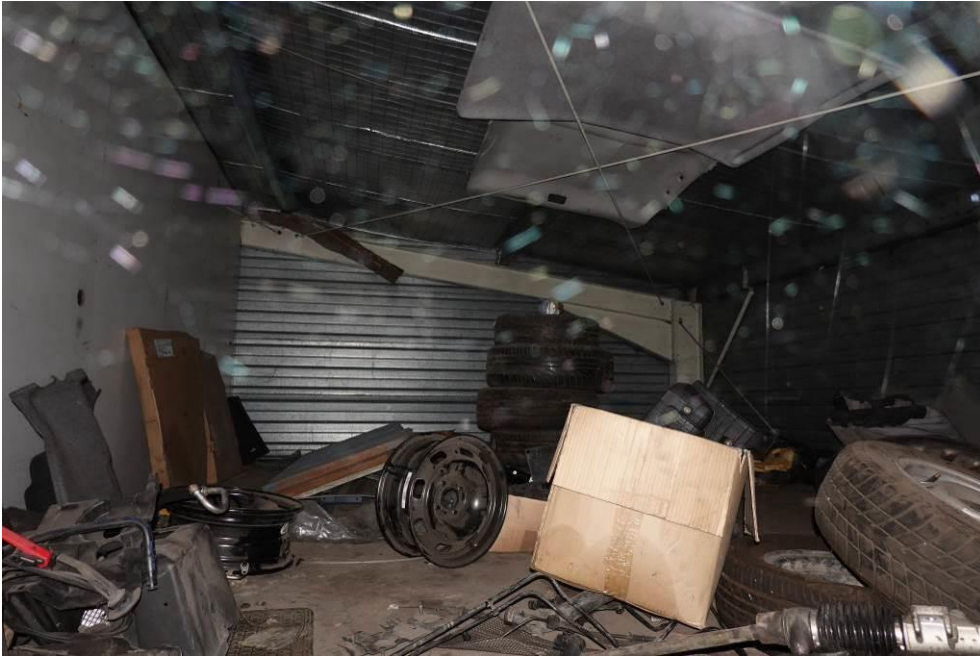
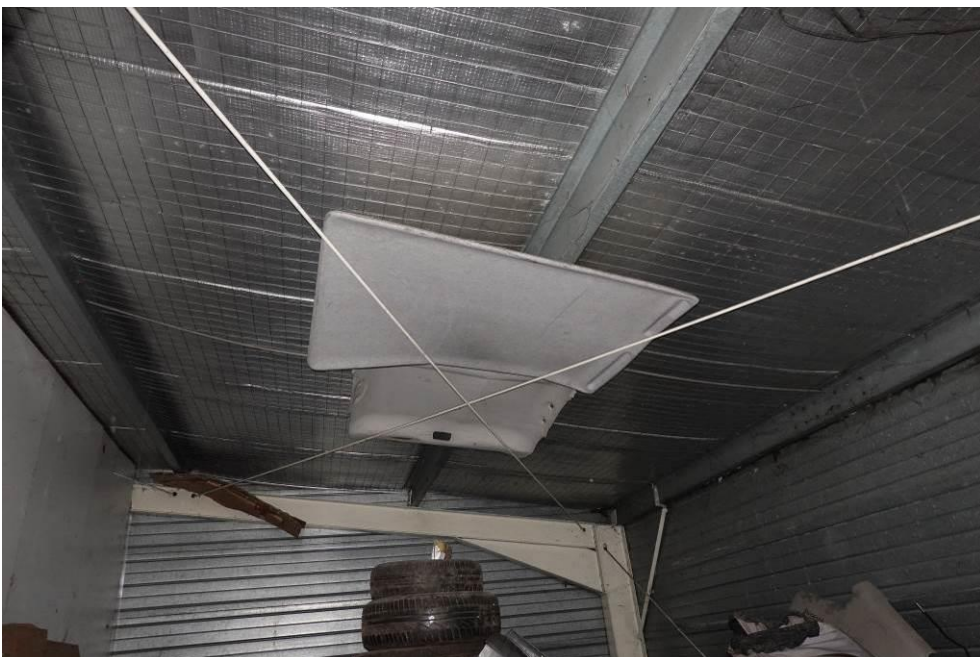
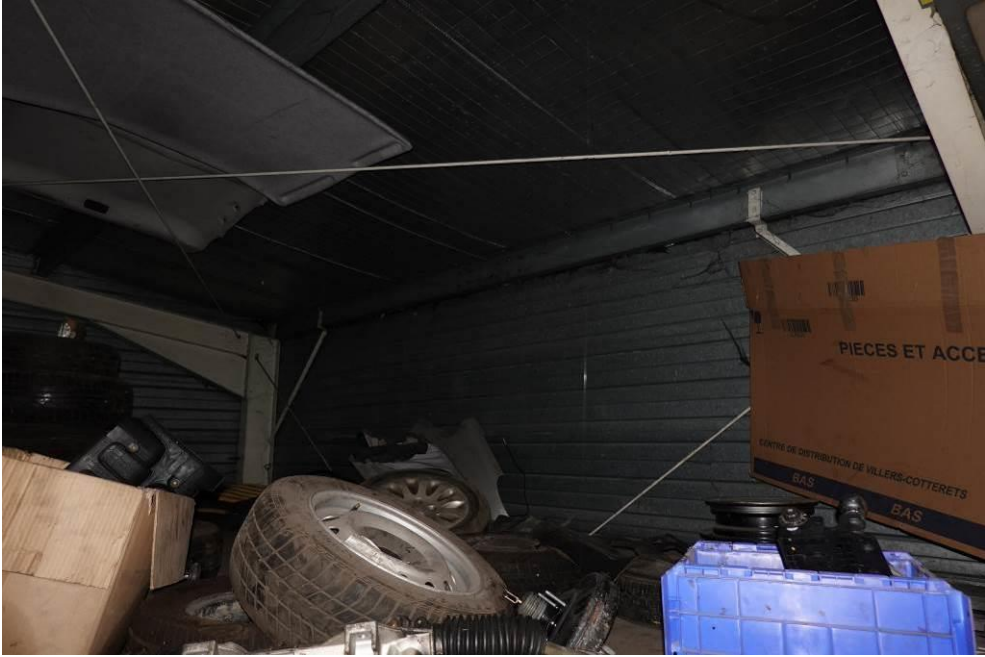
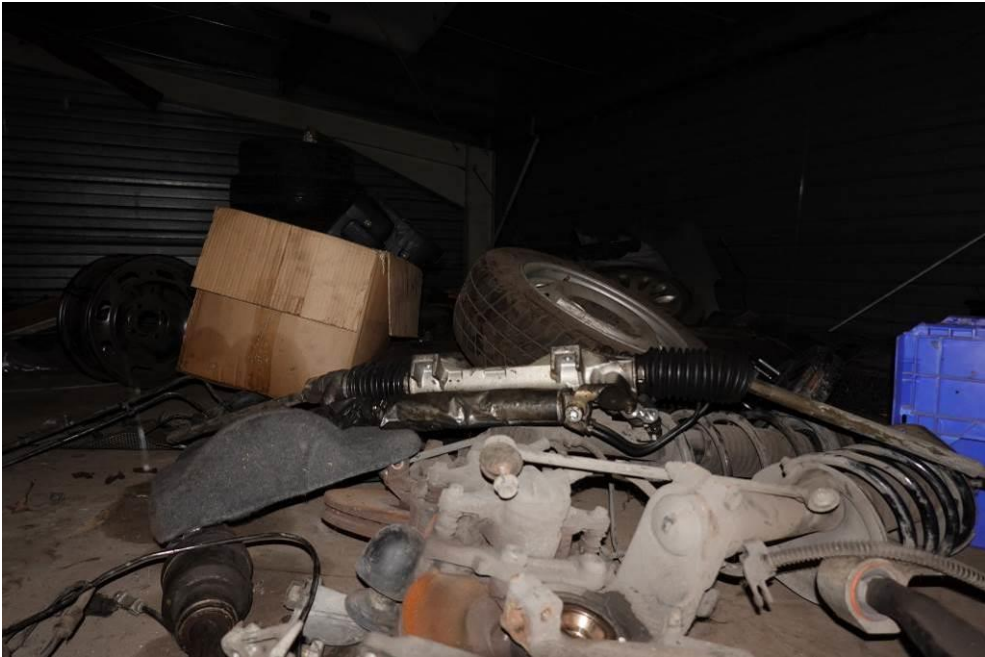
Mezzanine :

Les murs sont constitués par le bardage et nous trouvons le plafond recouvert d'une isolation.

De nombreuses pièces de véhicules sont stockées là.

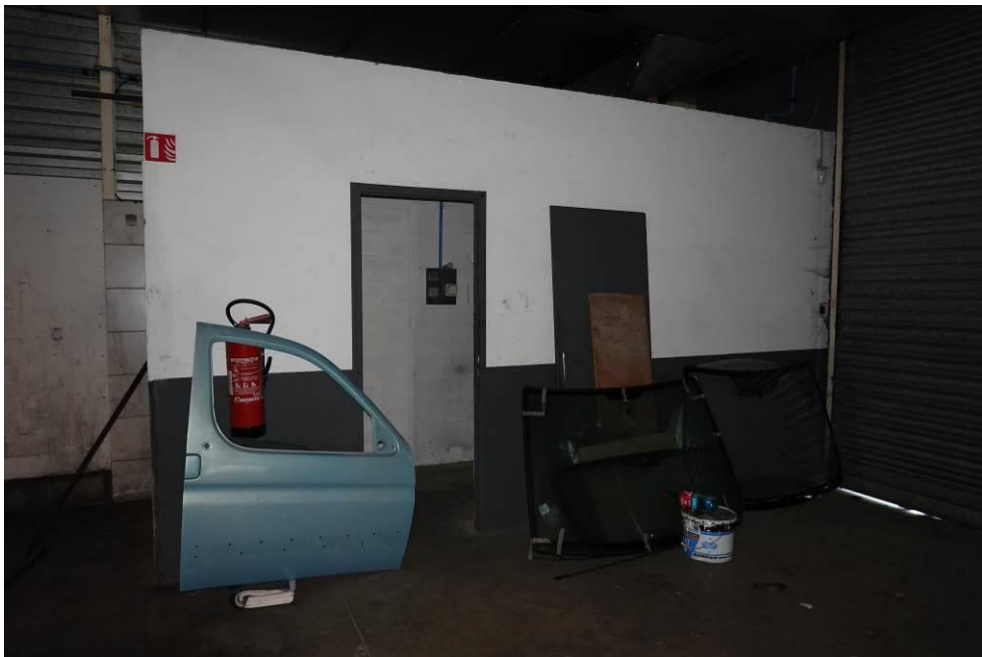
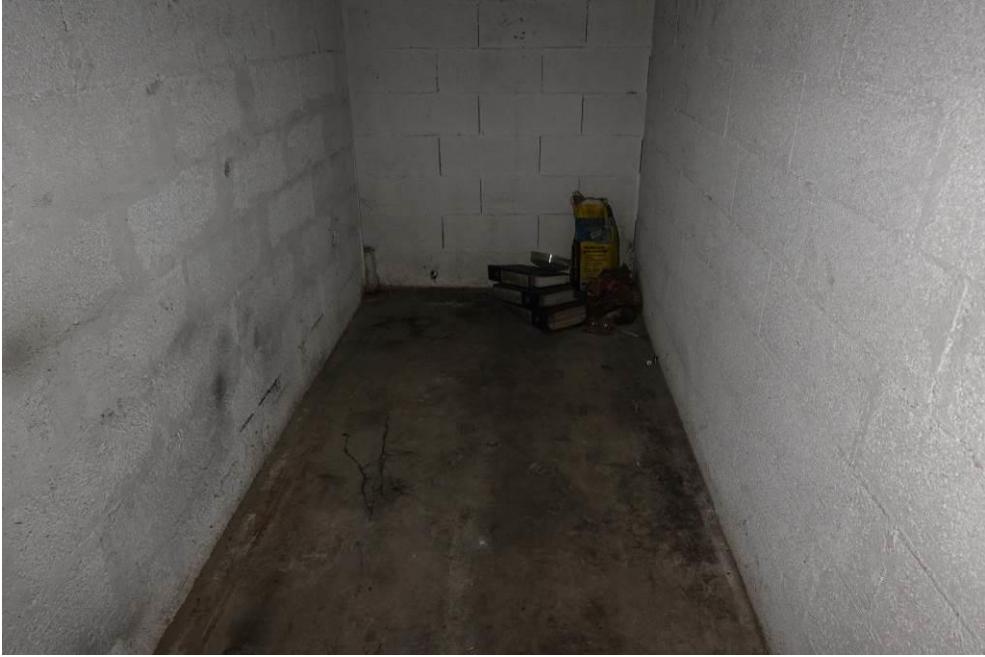
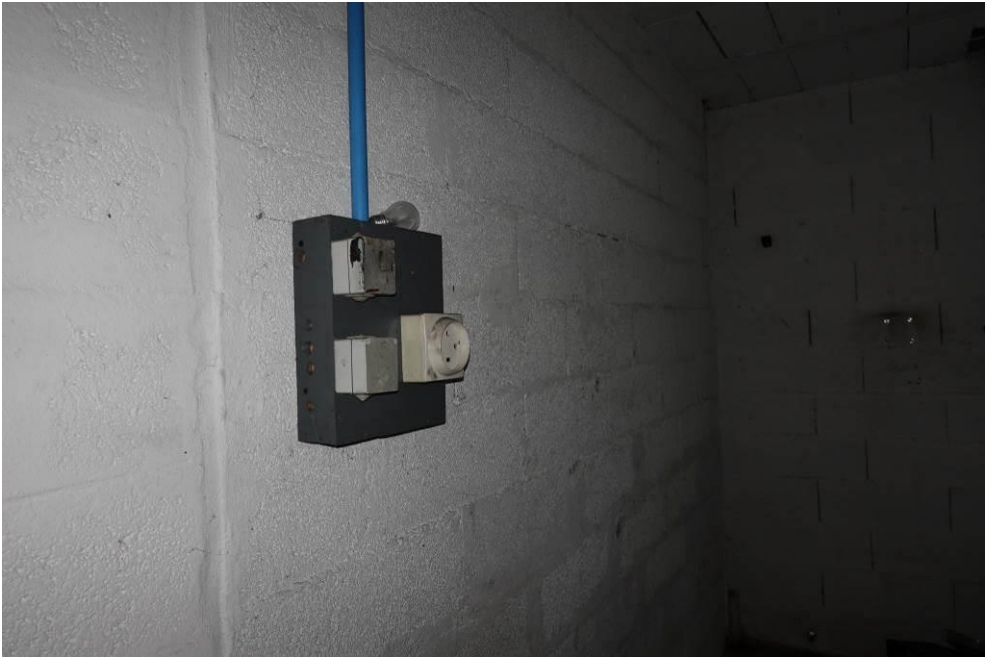
Pièce de stockage :

Le plafond est en hourdis.

Nous trouvons une arrivée lumineuse constituée d'une applique sans globe et il y a trois prises électriques.

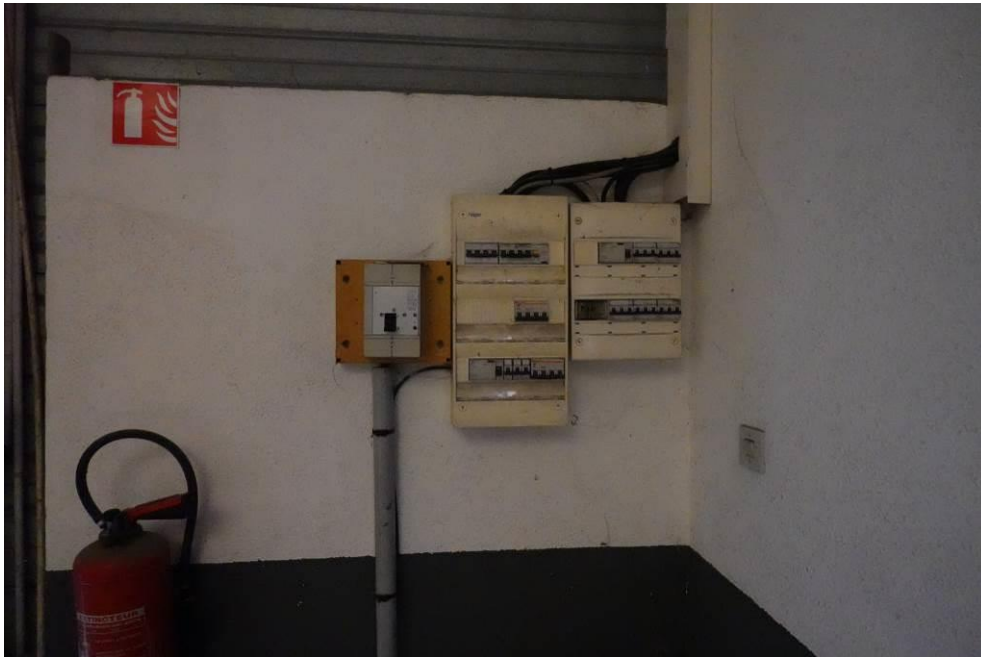
Dans l'atelier, il y a un tableau électrique avec disjoncteur général.
