## **PROCES-VERBAL DESCRIPTIF**

**L'AN DEUX MILLE VINGT-DEUX  
ET LE DIX-NEUF JUILLET**

L'immeuble dont il s'agit est une maison à usage d'habitation située à BORDEAUX, 183 rue des Orangers et 62 rue des Pins Francs, cadastré section YE – N°0319 pour une contenance totale de 04 a et 19 ca.

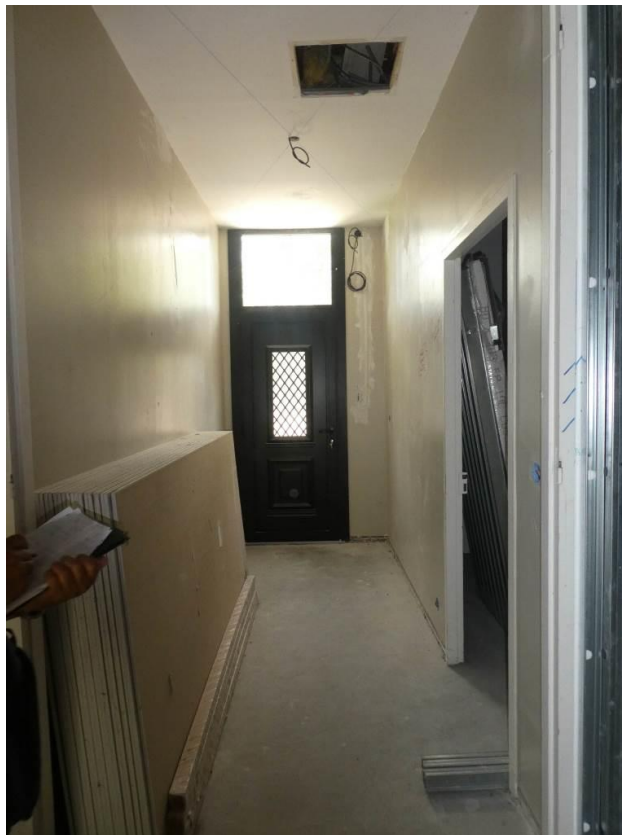
Les murs, nous avons une peinture, actuellement en cours de rénovation.

Au plafond, idem.

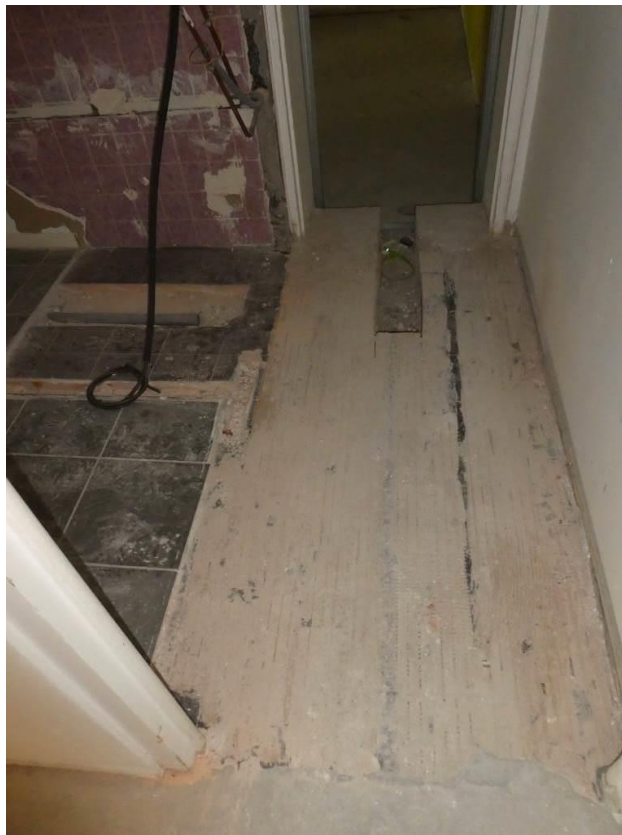
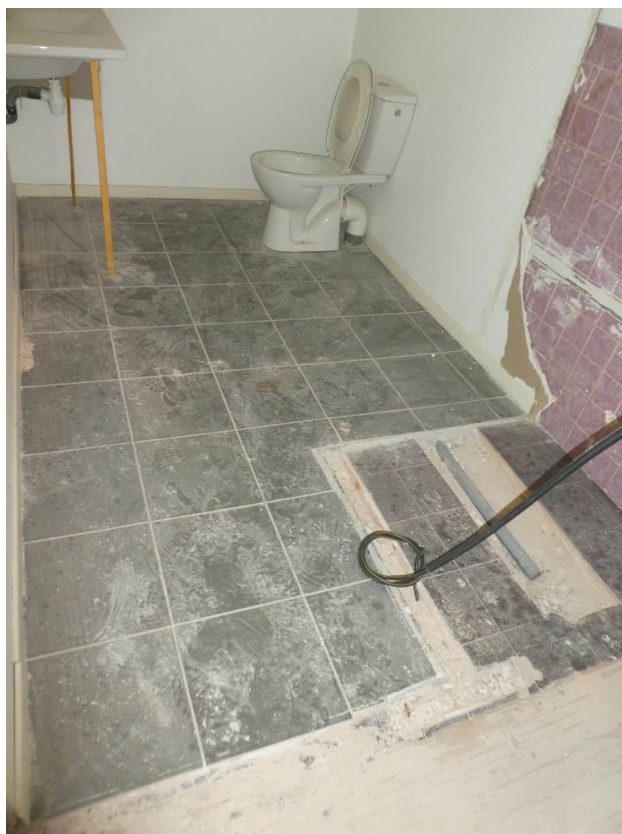
Dans le prolongement, un espace prévu à effet d'accueillir la salle d'eau.

La pièce est en cours de réfection.

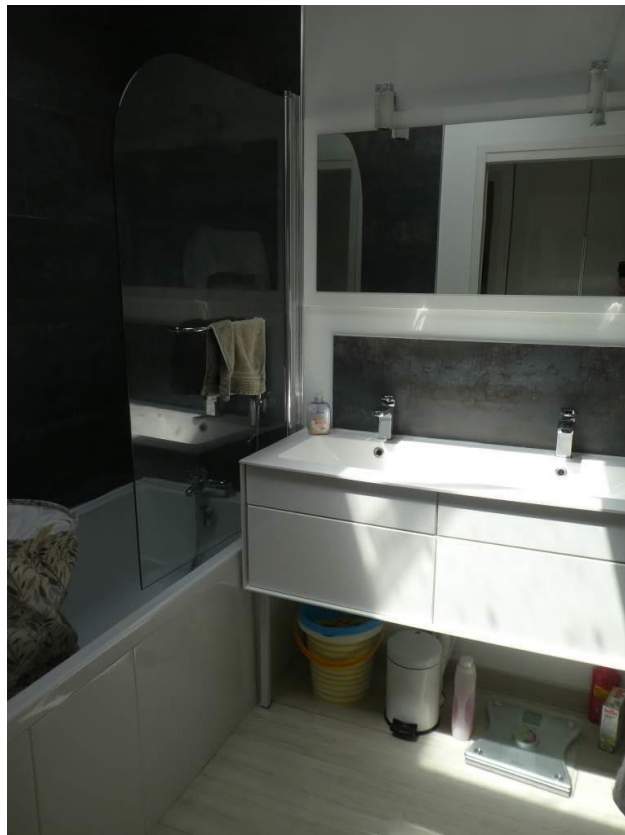
Plafond : peint avec la présence d'un velux. La vitre intérieure est cassée.

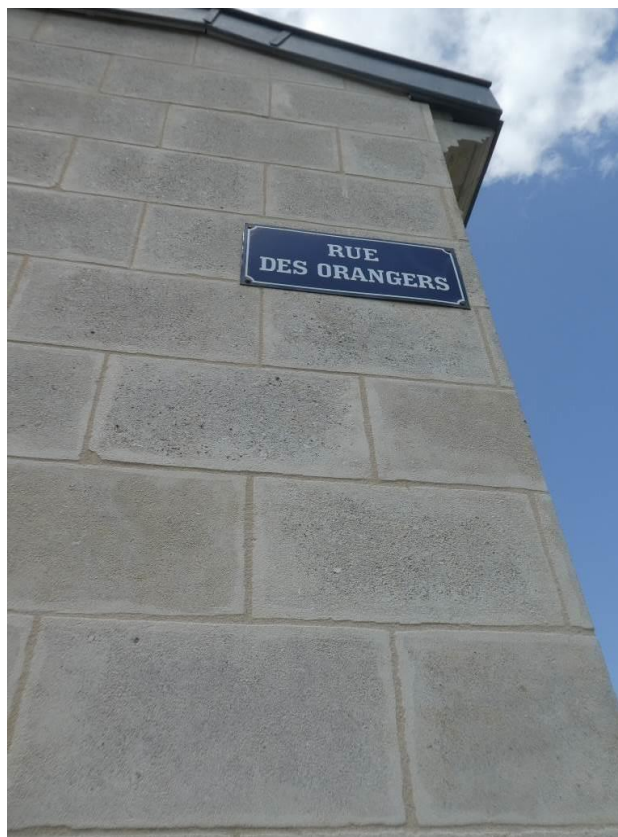
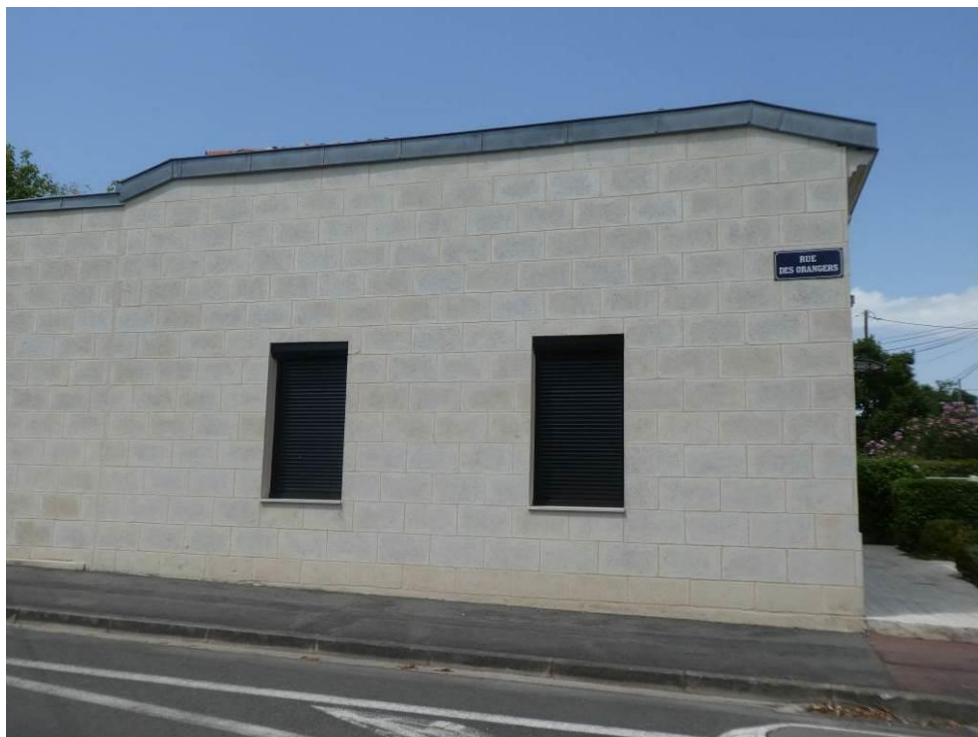
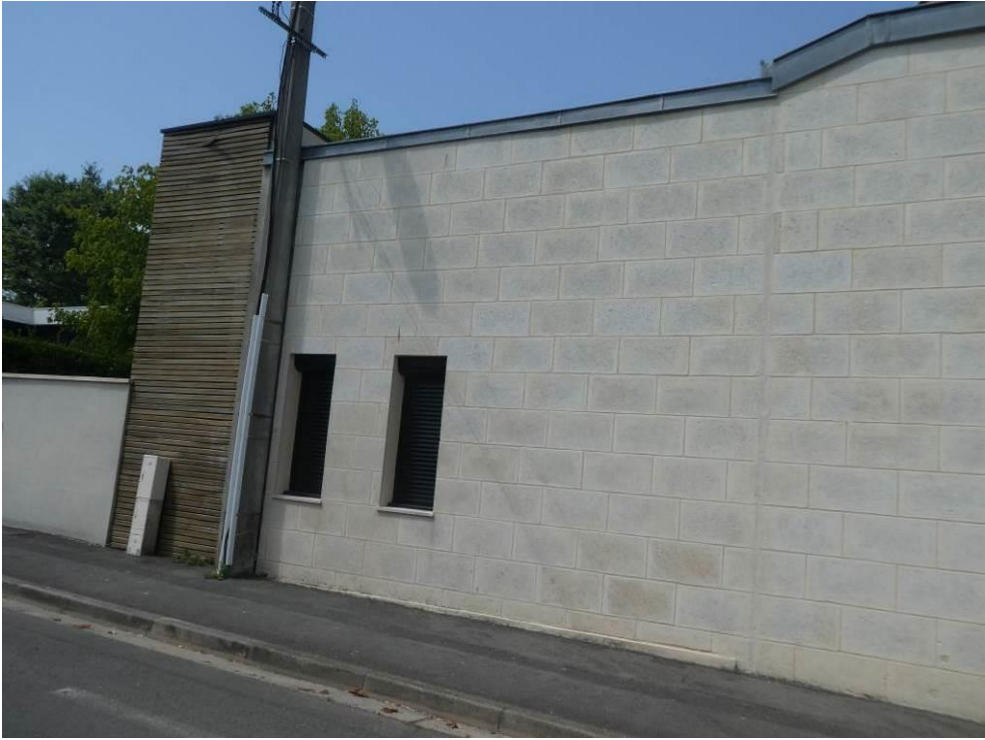
Vues rue des Orangers

Concernant la toiture, Monsieur MASSOT m'indique qu'il s'agit d'une toiture en tuiles Gironde pour la partie basse et concernant l'appartement, il s'agit d'une toiture tôles BACACIER.

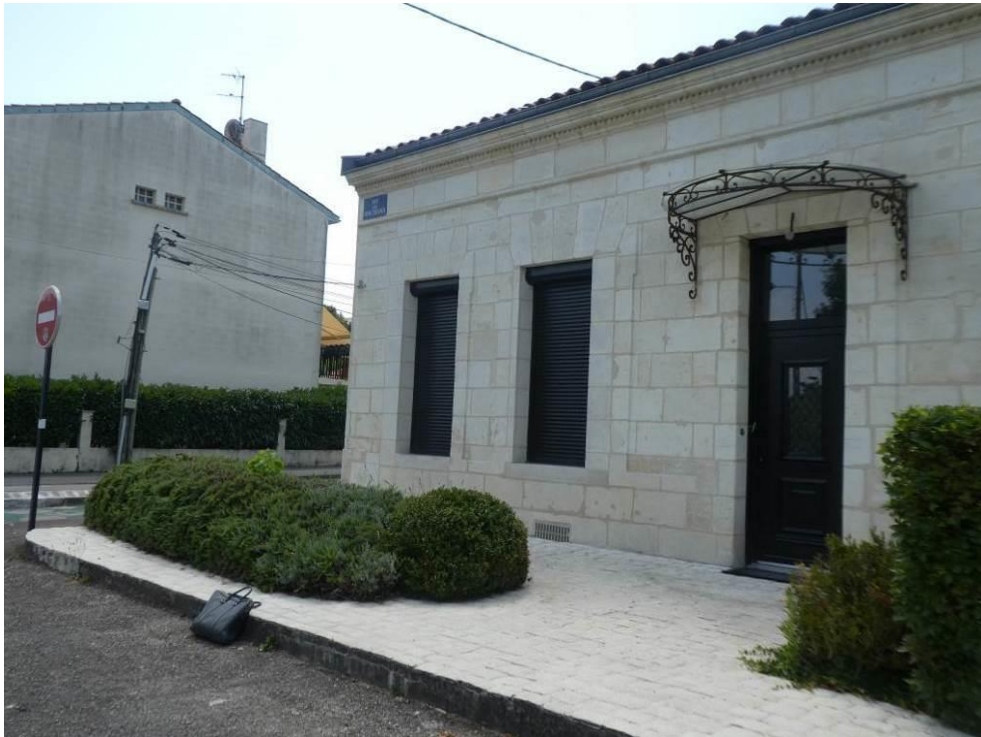
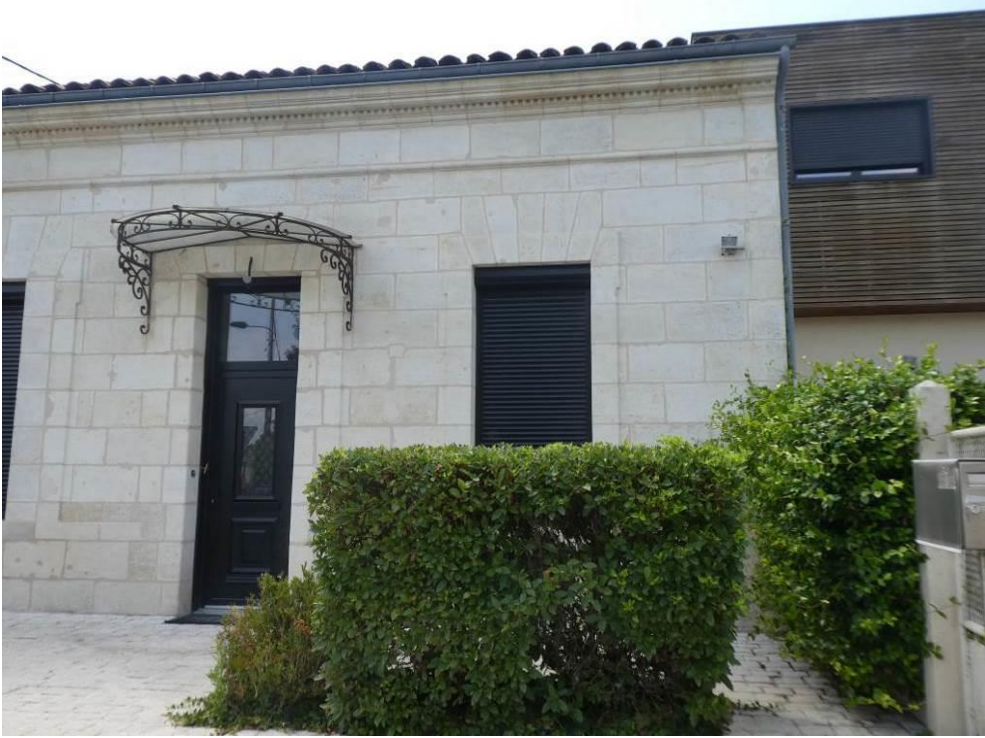
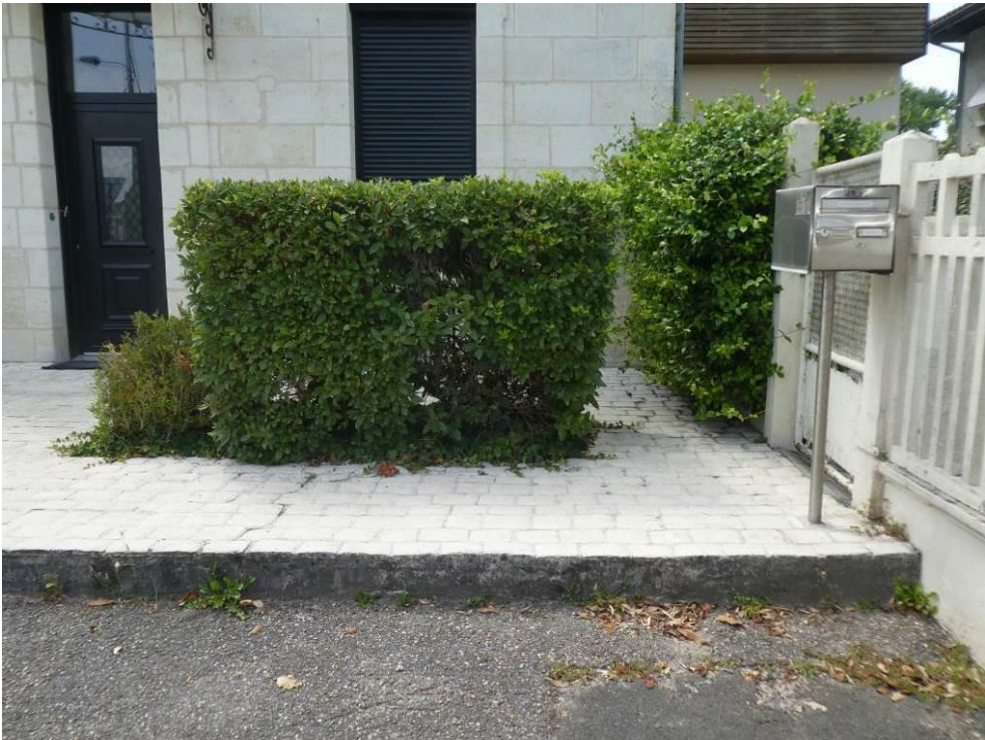
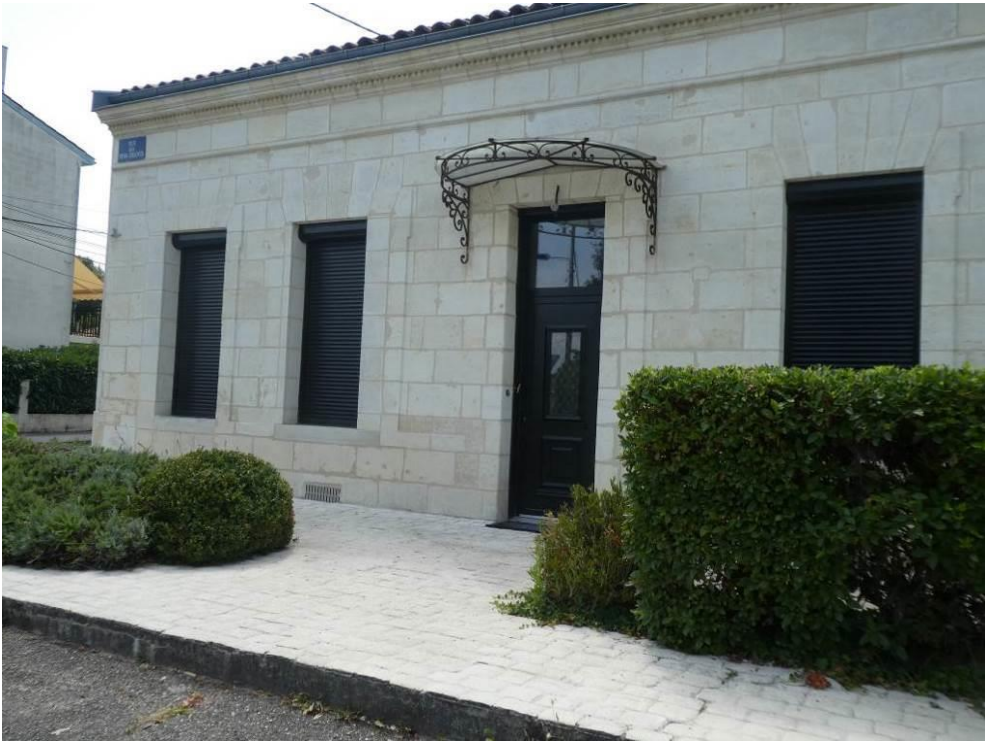
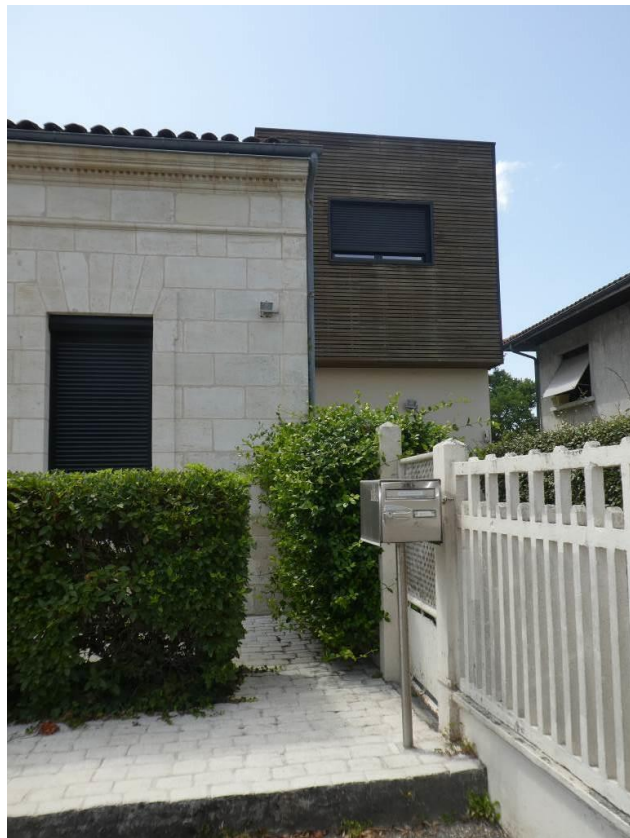
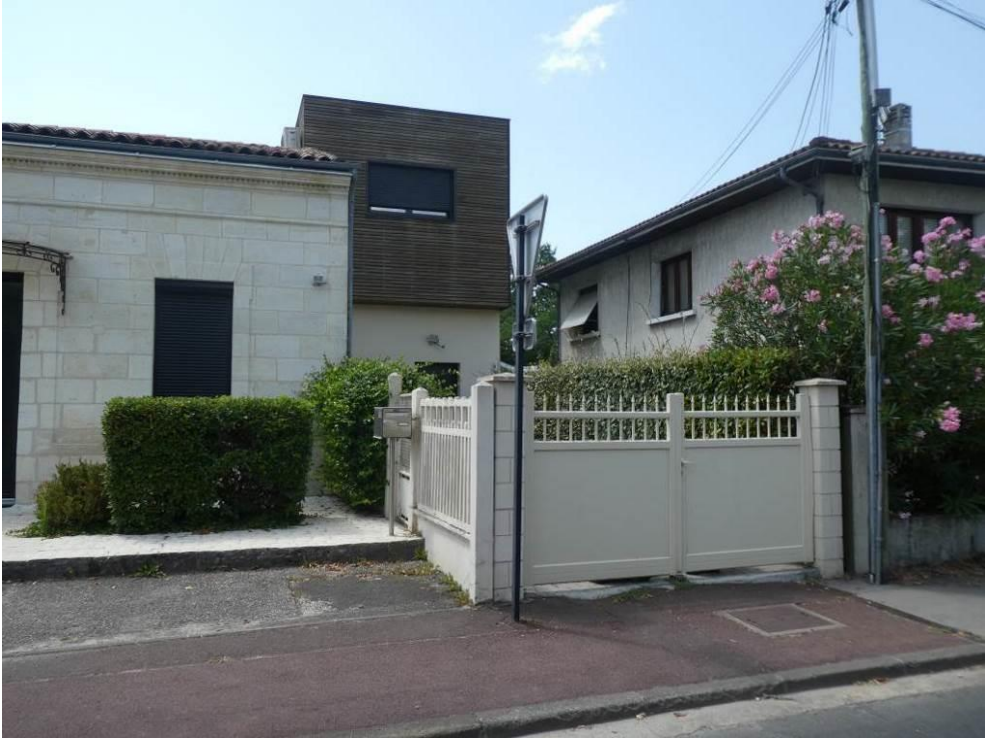
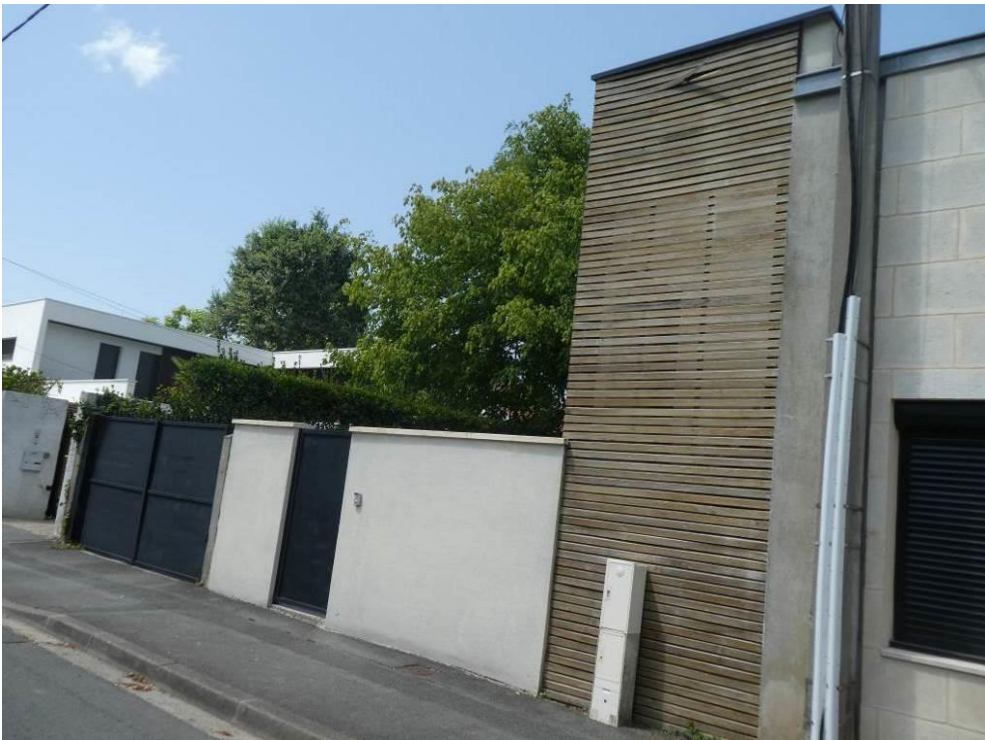
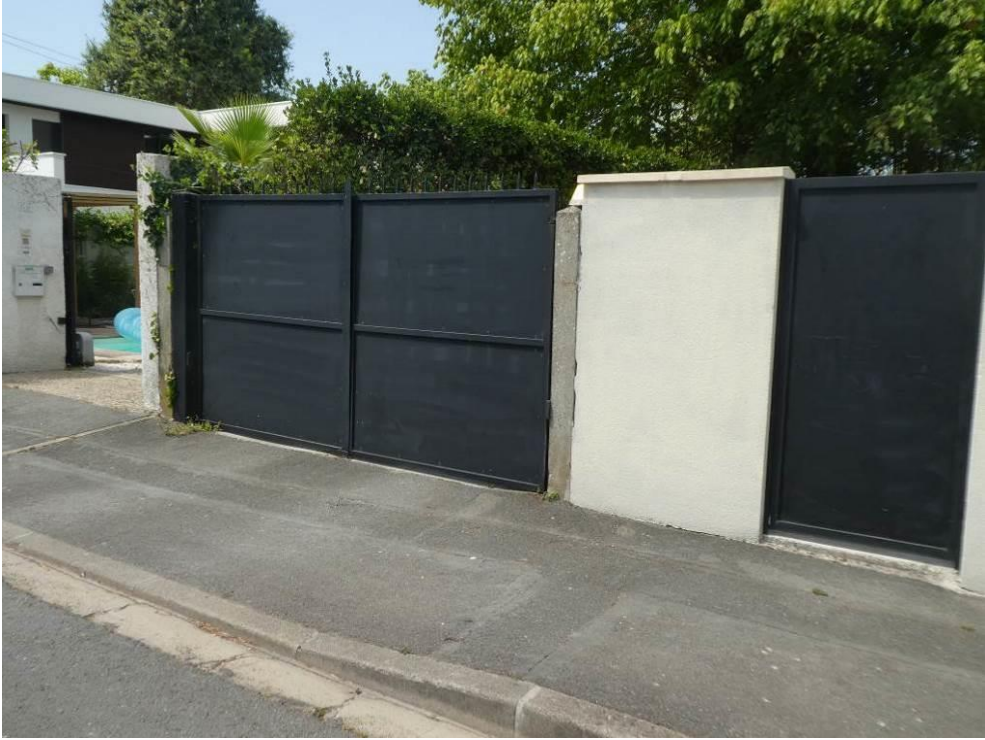
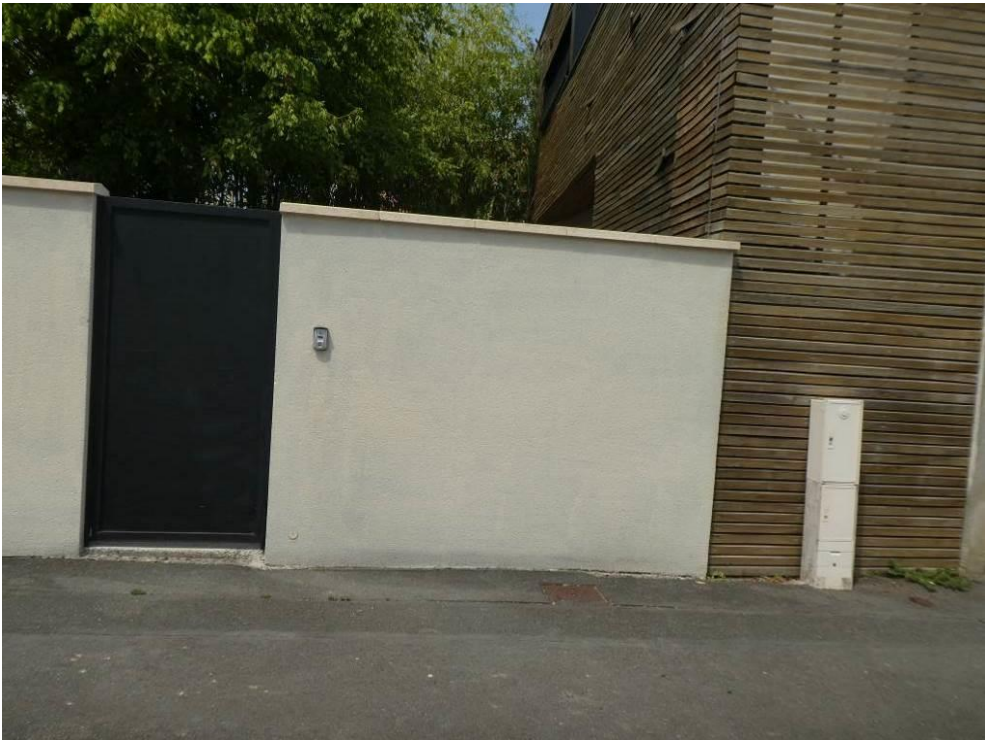
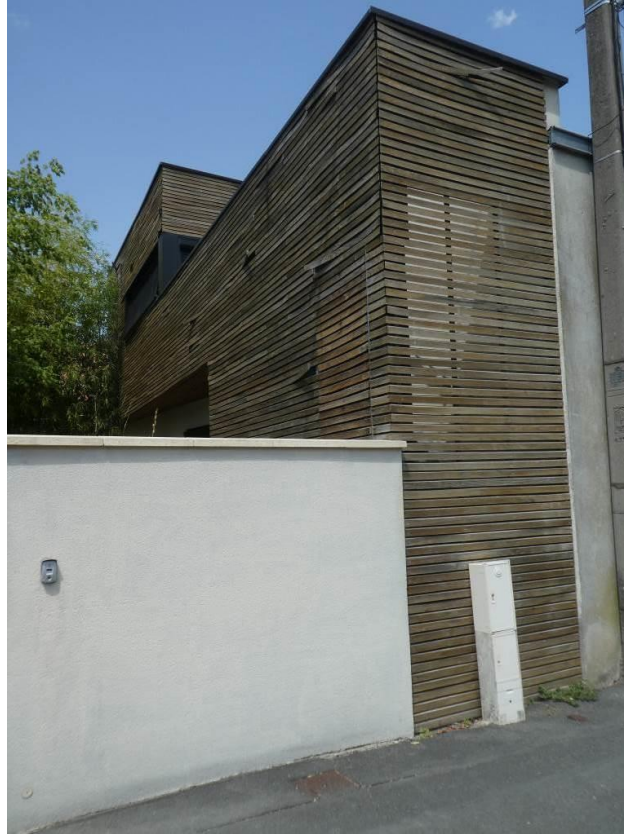
### **Vues de l'accès rue des Pincs Francs**

Façade en pierres bordelaises en bon état.

Au niveau de la rue des Pins Francs, nous avons un accès sécurisé par un portail métallique. Derrière ce portail métallique, une petite courette pavée.
